**INFORME TÉCNICO DE MEDIDAS ESTABILIZADORAS Y
DE PROTECCIÓN CONTRA DESPRENDIMIENTOS DE
ROCAS EN EL TALUD ROCOSO UBICADO EN LA CALLE
SOL NACIENTE, JUNTO AL EDIFICIO ROCAFEL (LA
ALBUFERETA, ALICANTE)**

**PETICIONARIO: EXCMO. AYUNTAMIENTO DE ALICANTE
(CONCEJALÍA DE URBANISMO)**

Marzo 2017

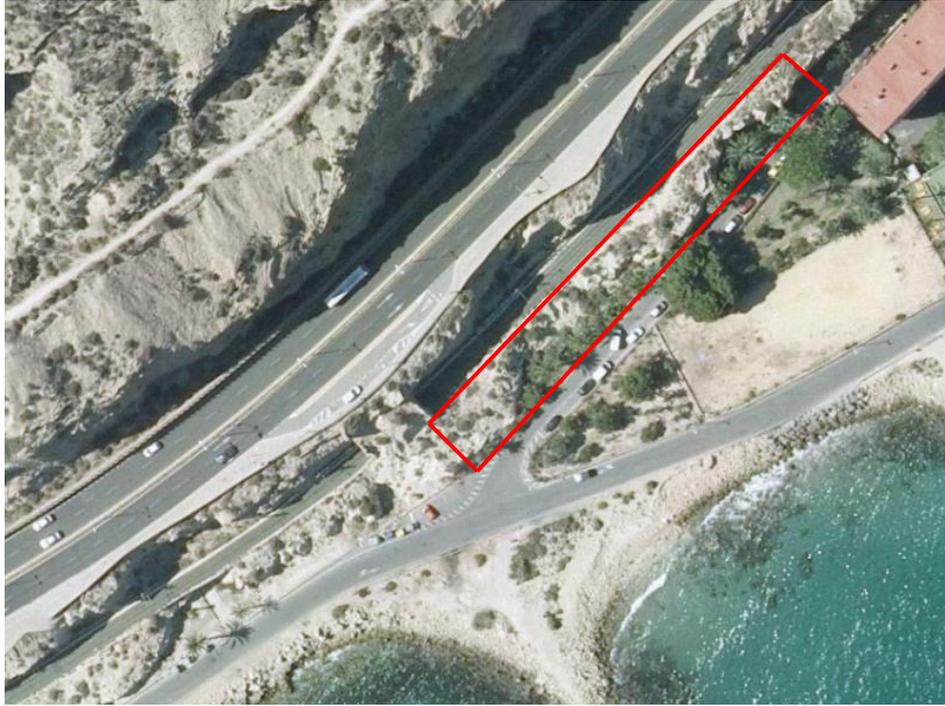
En esta **Zona 1** es donde se produjeron en *agosto de 2016* y *marzo de 2017* los desprendimientos de roca y masa coluvial mencionados en el apartado de antecedentes, algunos de los cuales aún se observan hoy día en la zona del jardín.

Imagen 3: Vista aérea de la **Zona 1** donde se produjeron los desprendimientos de agosto 2016.

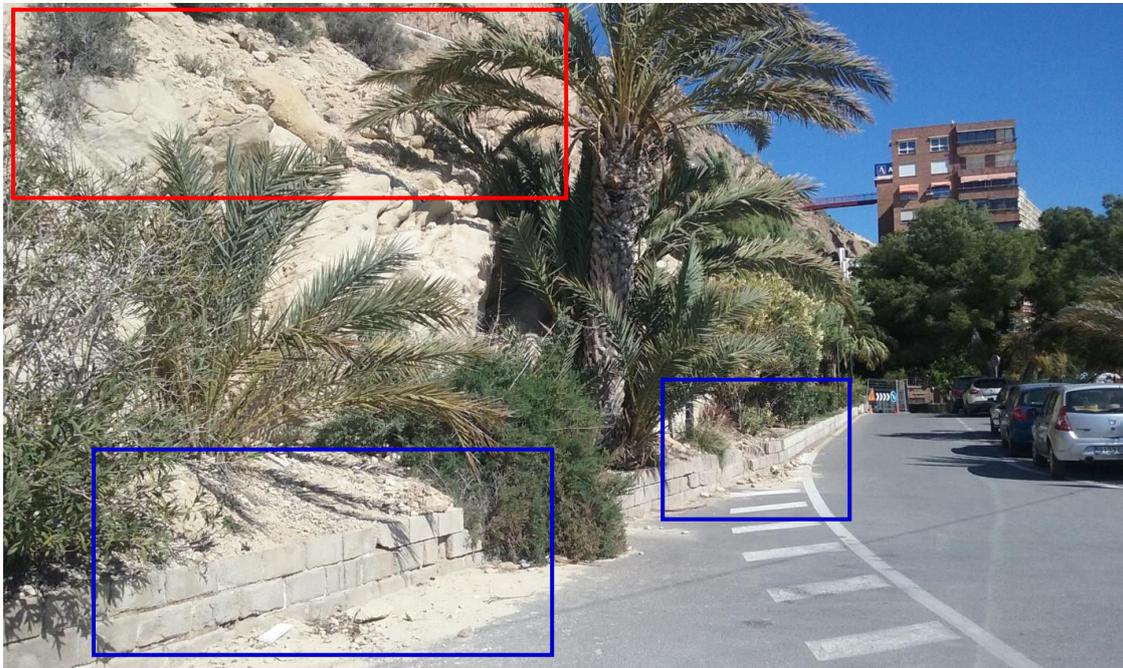
Foto 1: 28-02-2017. Coluvial de fragmentos medios y pequeños en cabeza de talud y desprendimientos en el murete de bloques deteriorado. Entrada de acceso al Edificio Rocafel.

1. Desmontura parcial, a través de equipos mecánicos (retroexcavadora), del material coluvial y la realización de una cuneta en la cabeza del talud para la evacuación de aguas pluviales.

2. Limpieza del material coluvial derramado y saneo, a través de equipos mecánicos (retroexcavadora), de algunos bloques de roca presentes cerca de la cabeza del talud y que presentan posible rotura en cuña.

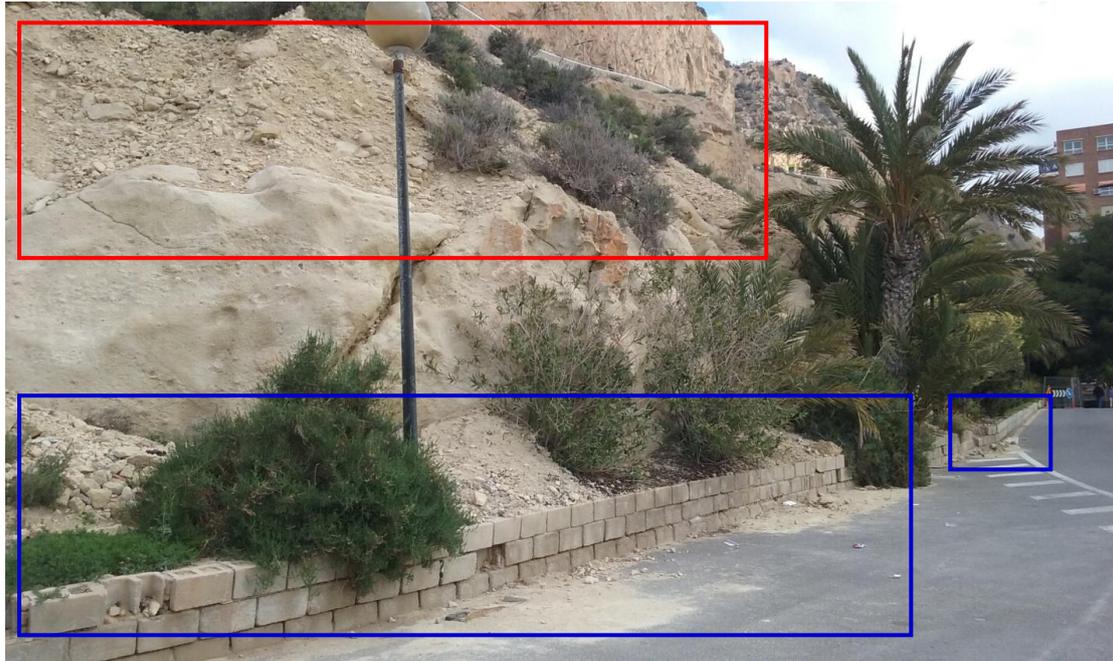
Foto 2: 28-02-2017. Coluval de fragmentos medios y pequeños en cabeza de talud y desprendimientos en el murete de bloques deteriorado. Entrada de acceso al Edificio Rocafel.

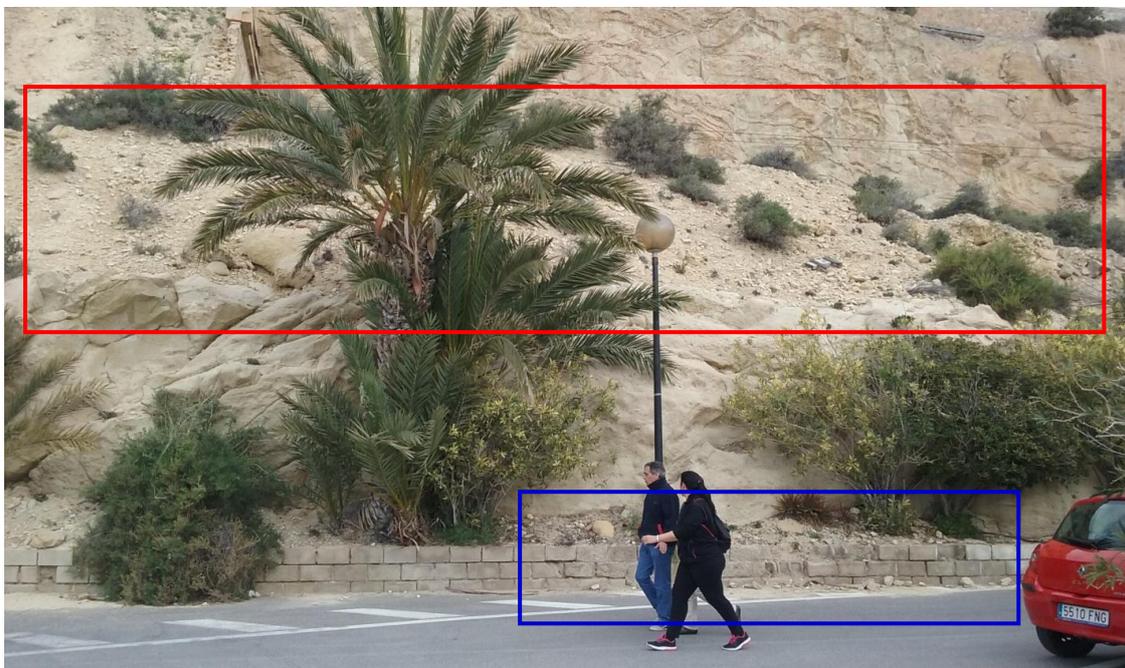
Foto 3: 28-02-2017. Coluval de fragmentos medios y pequeños en cabeza de talud y desprendimientos en el murete de bloques deteriorado. Entrada de acceso al Edificio Rocafel.

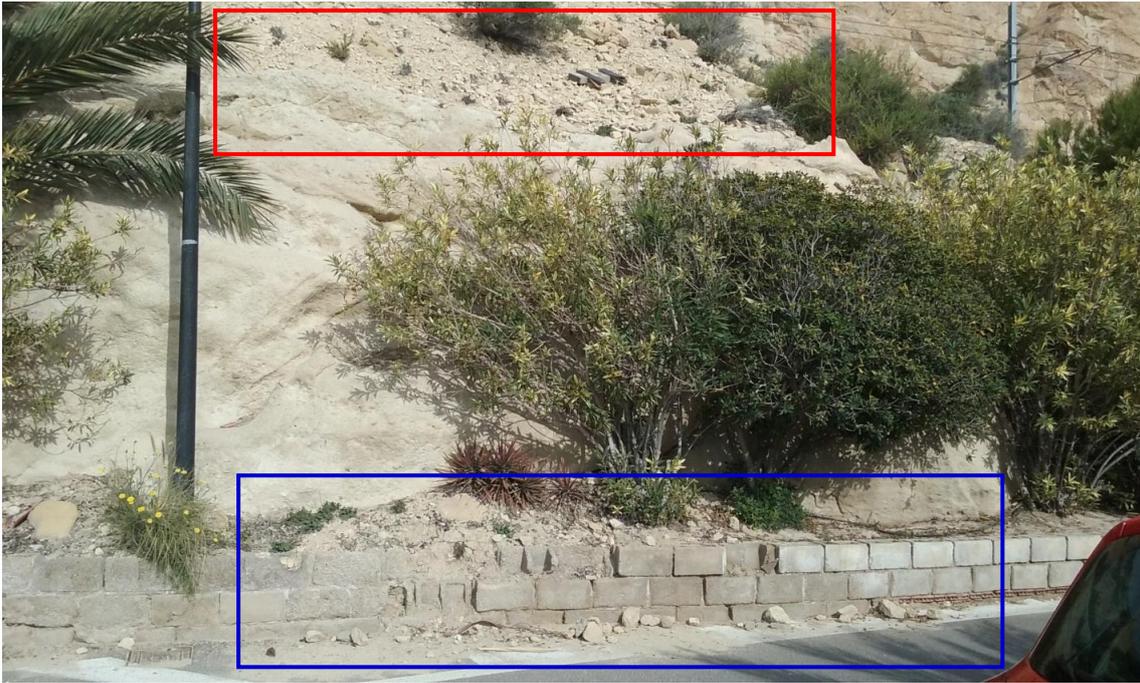
Foto 4: 28-02-2017. Coluvial de fragmentos medios y pequeños en cabeza de talud y desprendimientos en el murete de bloques deteriorado. Entrada de acceso al Edificio Rocafel.

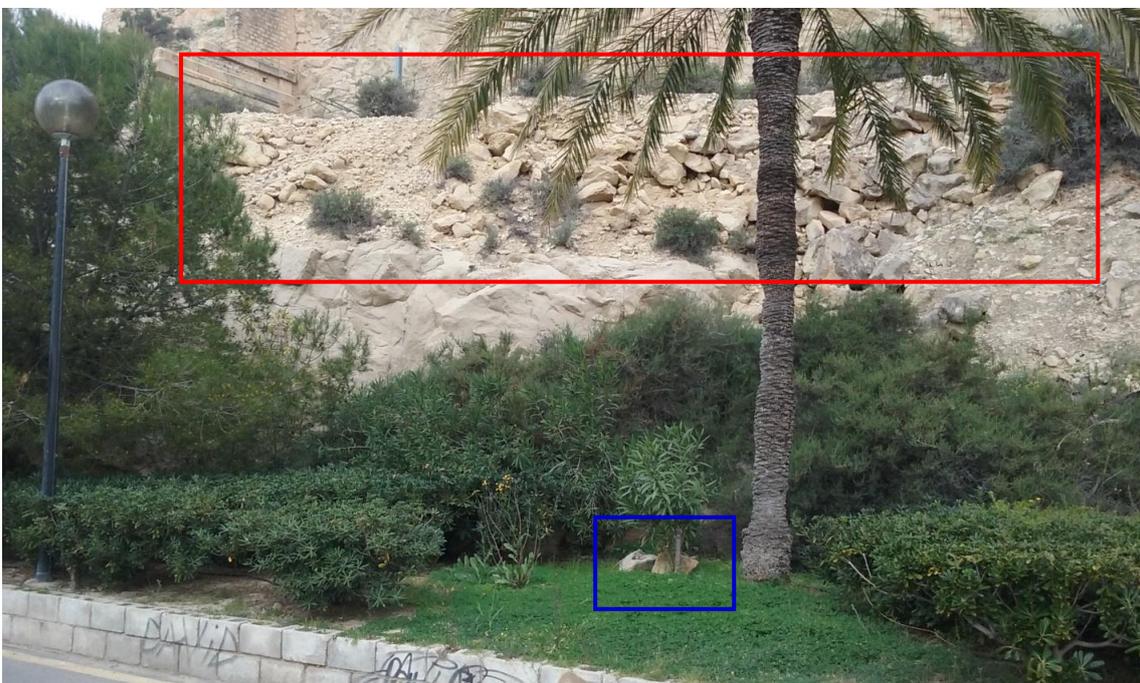
Foto 5: 28-02-2017. Coluvial de fragmentos gruesos en cabeza de talud y desprendimientos en jardín. Entrada de acceso al Edificio Rocafel.

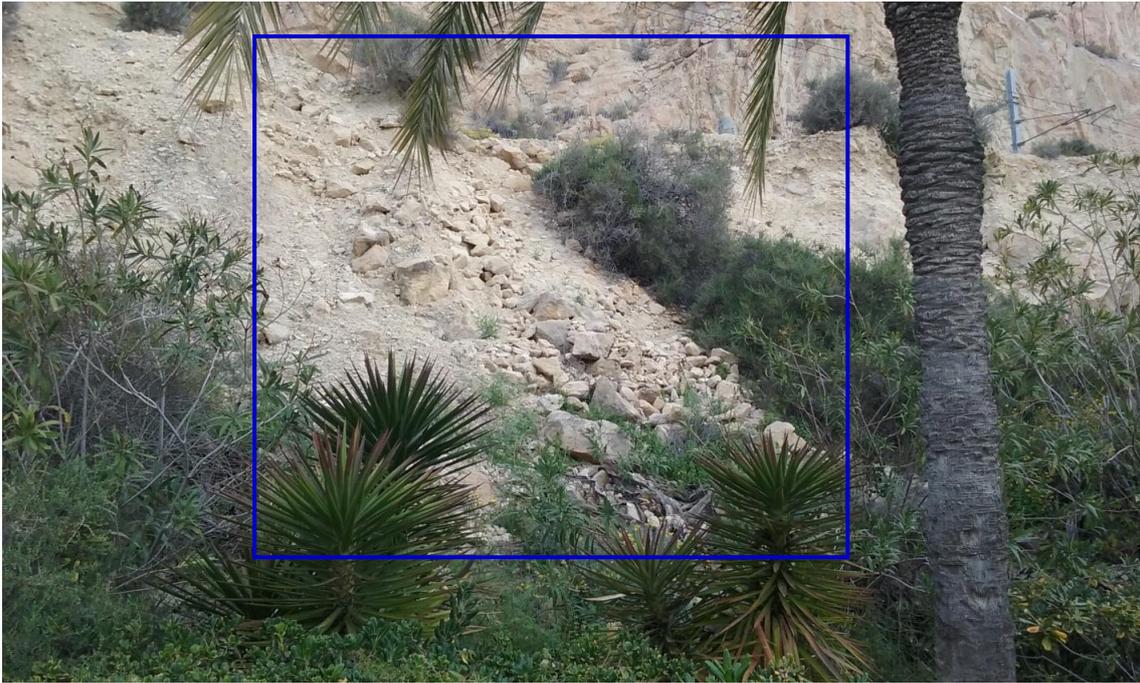
Foto 6: 28-02-2017. Derrame de masa coluvial de fragmentación gruesa y media sobre jardín de entrada al acceso al Edificio Rocafel.

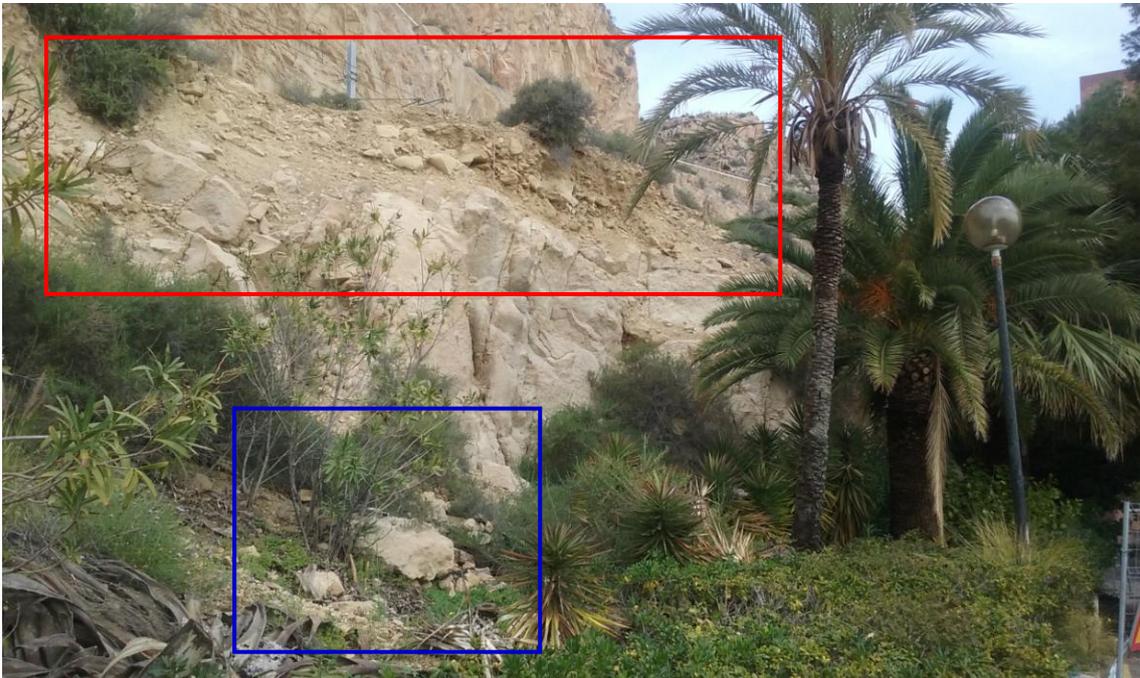
Foto 7: 14-03-2017. Coluvial de fragmentación gruesa y media en cabeza de talud y desprendimientos en jardín. Entrada acceso Edificio Rodcafel.

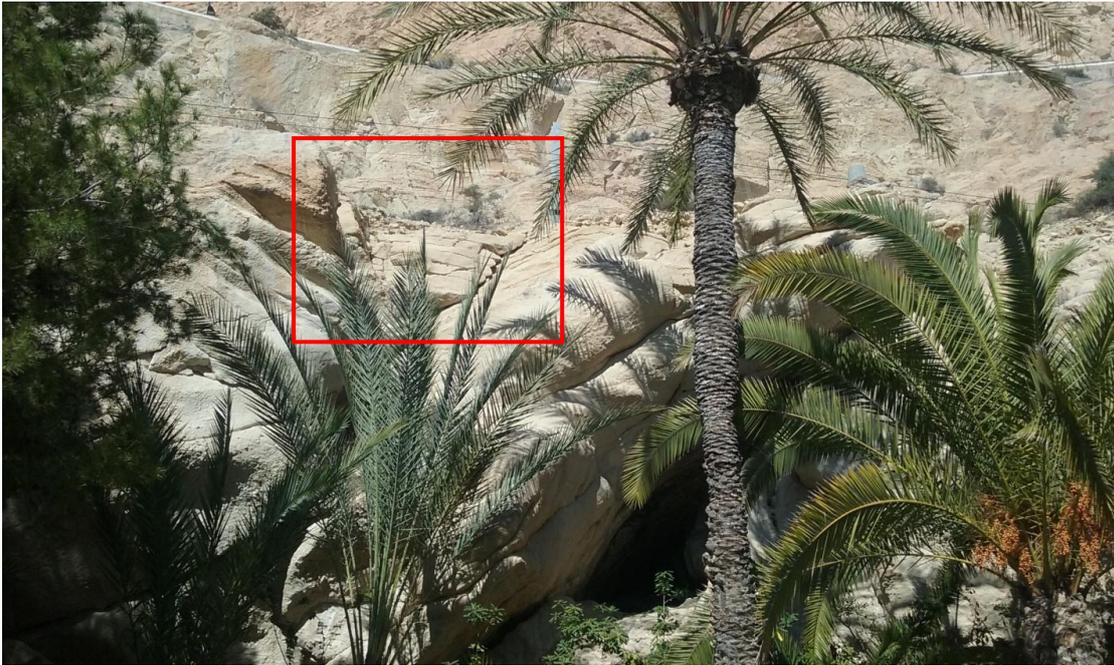
Foto 8: 28-02-2017. Juego de Discontinuidades del talud y generación de cuñas.
Entrada al Edificio Rocafel.

3. La parte más próxima a la **Zona 2** presenta diferentes juegos de discontinuidades que pueden dar lugar a rotura por cuña o plana. En este caso, dada su ubicación en la masa de roca calcarenítica, se propone su sujeción mediante la instalación de sistema de Malla Triple Torsion 6x8-14 con malla de gallinero, reforzada con bulones de acero tipo Gewi (\varnothing 20mm y longitud 2m) en cuadrícula 3X3 con cable de acero galvanizado (\varnothing 12mm) en distribución diagonal. Para garantizar un mejor resultado a largo plazo y evitar problemas de oxidación, debido al ambiente marino reinante en el entorno, se recomienda la instalación de Malla Triple Torsión con recubrimiento de PVC.

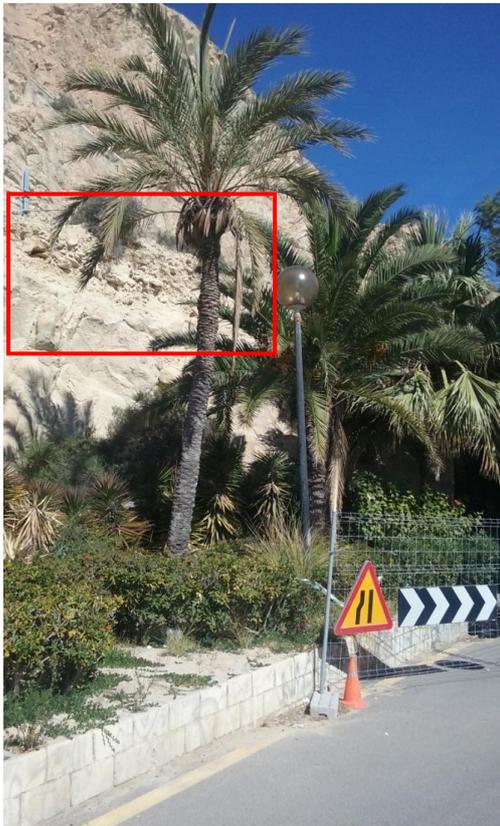
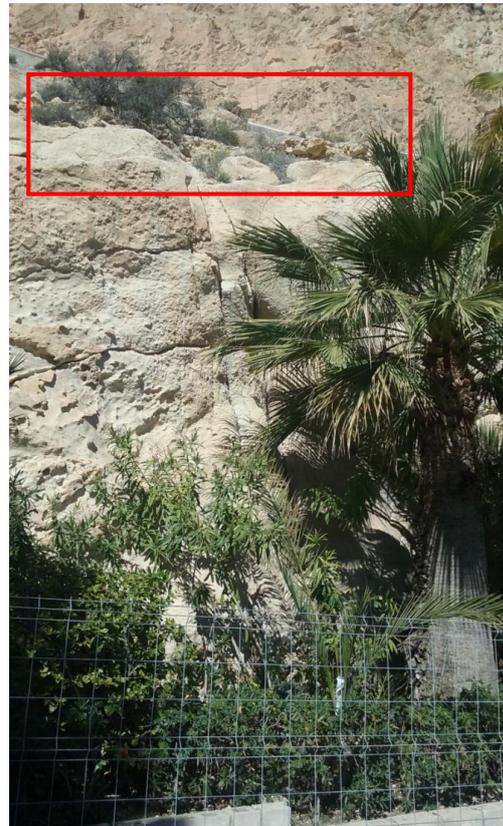
Fotos 9a y 9b: 28-02-2017. Coluvial de fragmentación media en cabeza de talud y coluvial en cabeza de talud de fragmentación media junto a juego de discontinuidades del talud. Valla de señalización. Entrada acceso Edificio Rocafel.

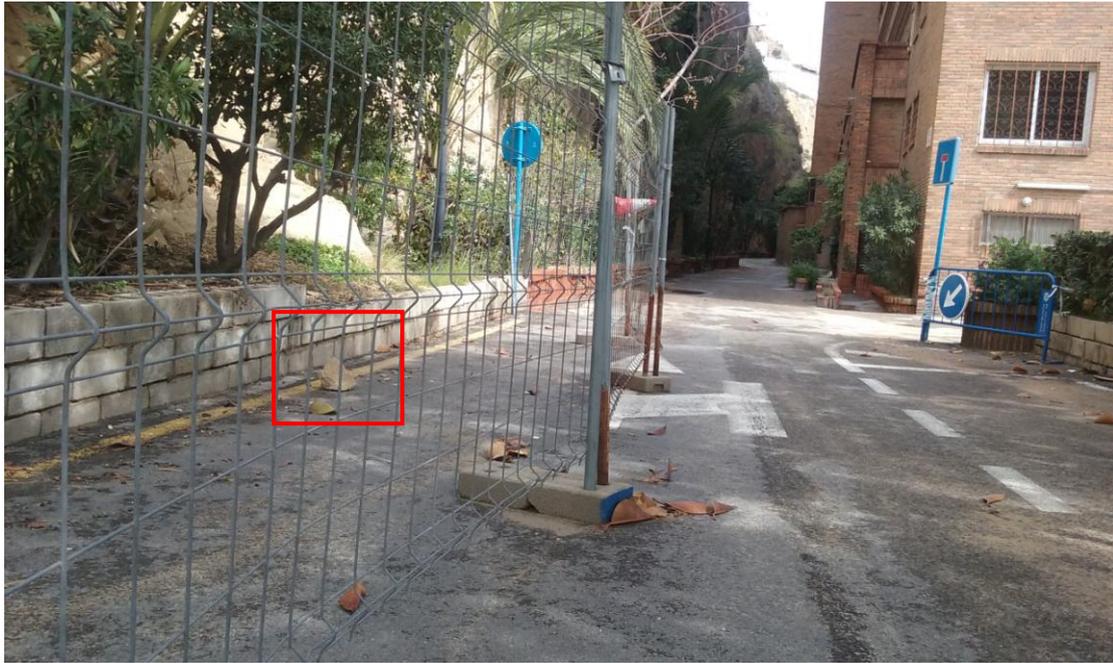
Foto 10: 14-03-2017. Fragmentos de roca al pie del talud, dentro del perímetro vallado de protección frente a desprendimientos en Calle Sol Naciente. Entrada al Edificio Rocafel.

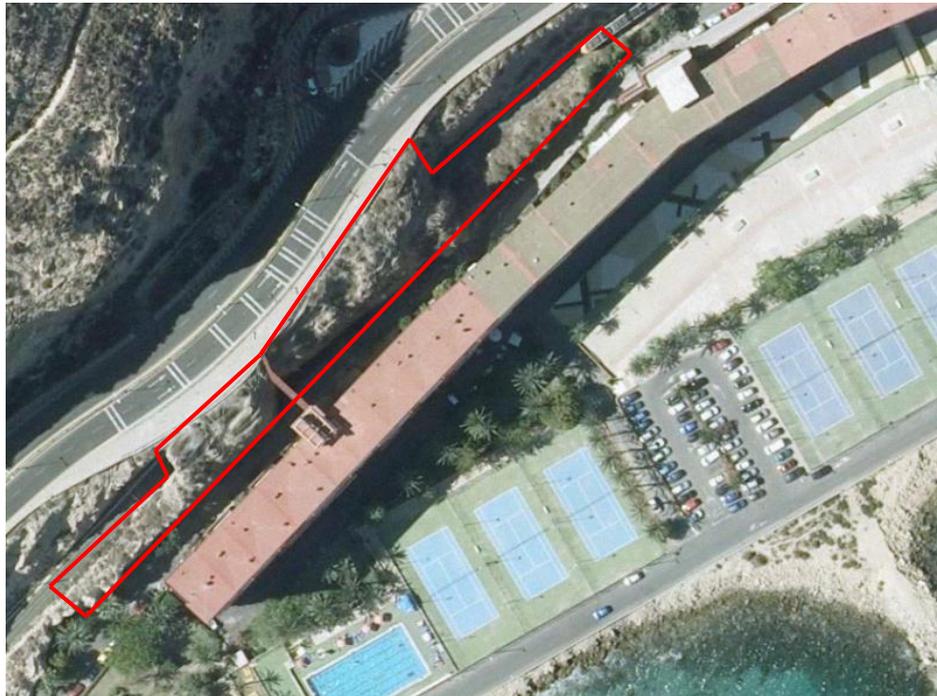
Imagen 4: Vista aérea de la **Zona 2** donde se produjeron los desprendimientos de enero y marzo de 2017.

En esta **Zona 2** es donde se han producido en *enero y marzo de 2017* los desprendimientos de roca mencionados en el apartado de antecedentes, algunos de los cuales estuvieron a punto de provocar graves accidentes ya que a lo largo del pie del talud de esta área se encuentra la Calle Sol Naciente que da acceso al complejo residencial y es de alto tránsito tanto de vehículos como de personas.

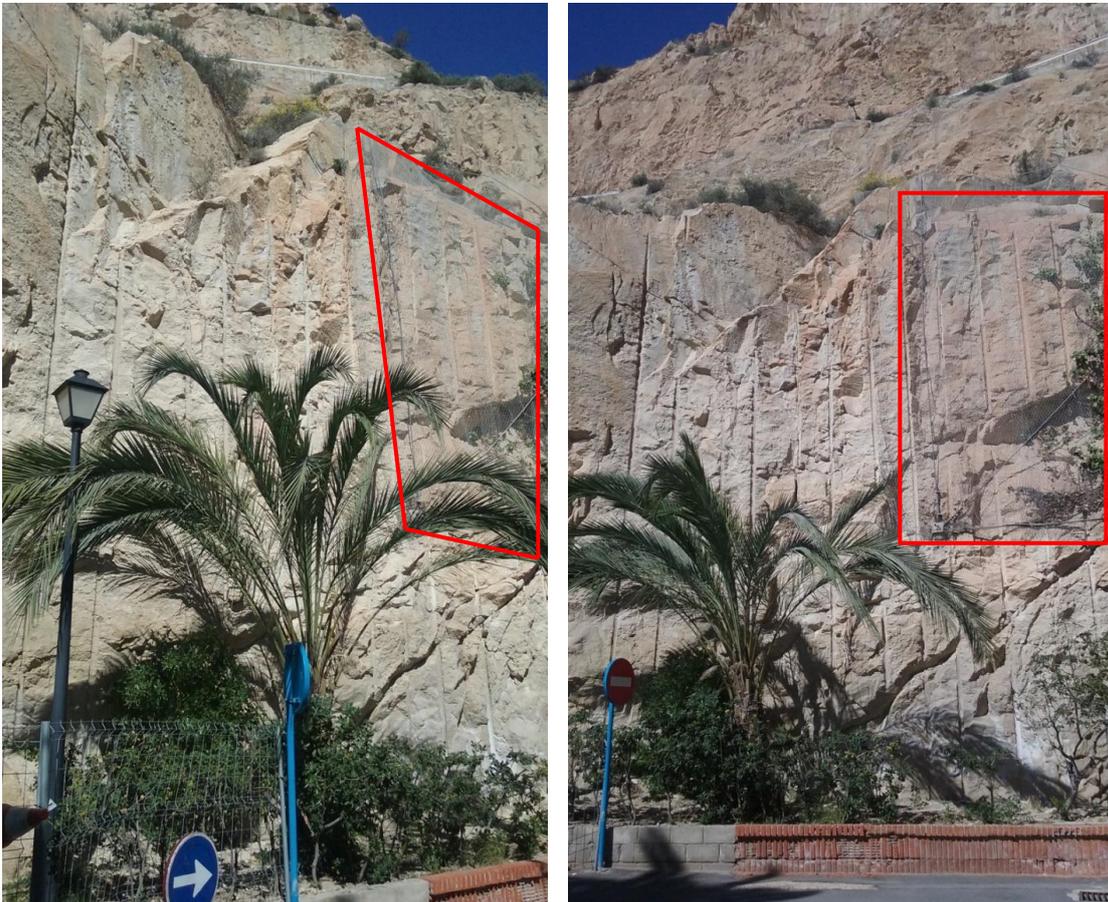
Foto12a y 12b: 28-02-2017. Calle Sol Naciente (**Zona 2a**). Presencia de distintos juegos de discontinuidades además de las cañas del precorte en el talud y cierta cobertura coluvial en su cabeza. El sostenimiento, Malla Triple Torsión con cable de refuerzo (en rojo), no existe en toda la zona.

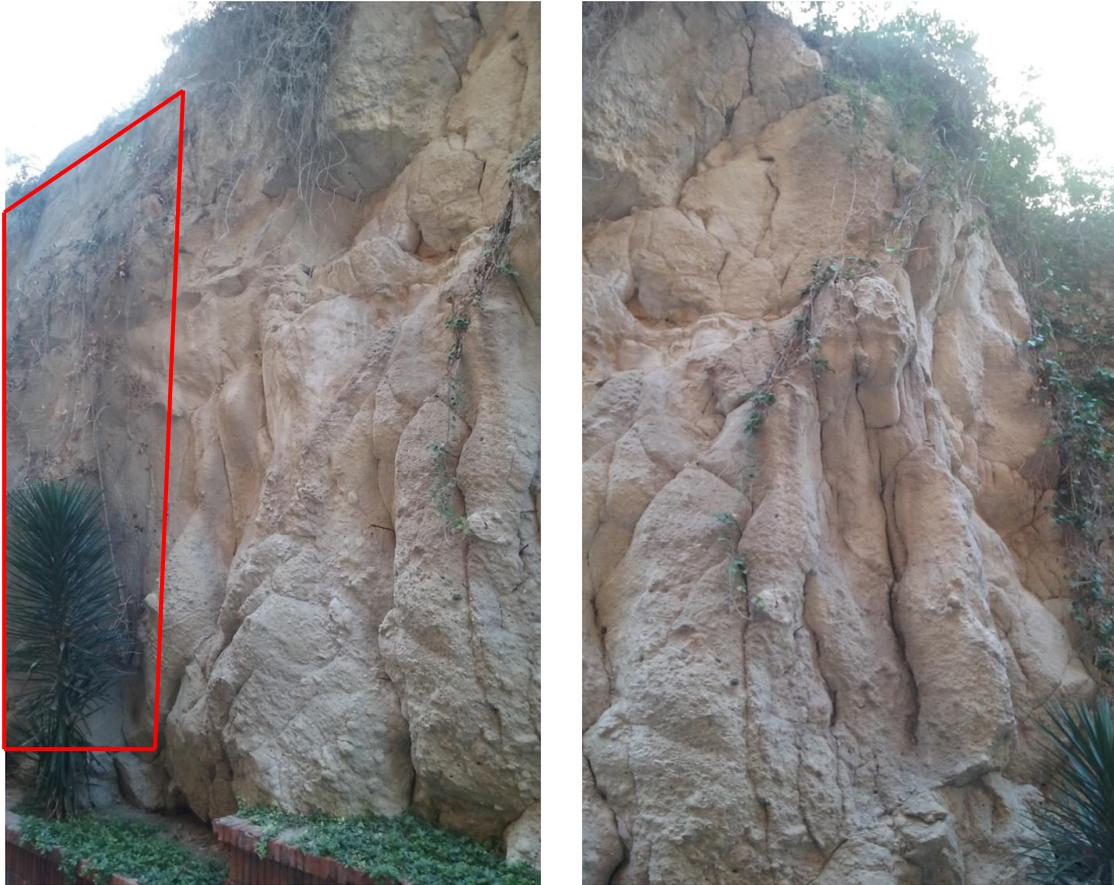
Foto 13a y 13b: 28-02-2017. Calle Sol Naciente acceso Edificio Rocafel (**Zona 2b**).

Presencia de varios juegos de discontinuidades que pueden provocar rotura en cuña, planar o vuelco. El sostenimiento, Malla Triple Torsión con cable de refuerzo (en rojo), no existe en toda la zona.

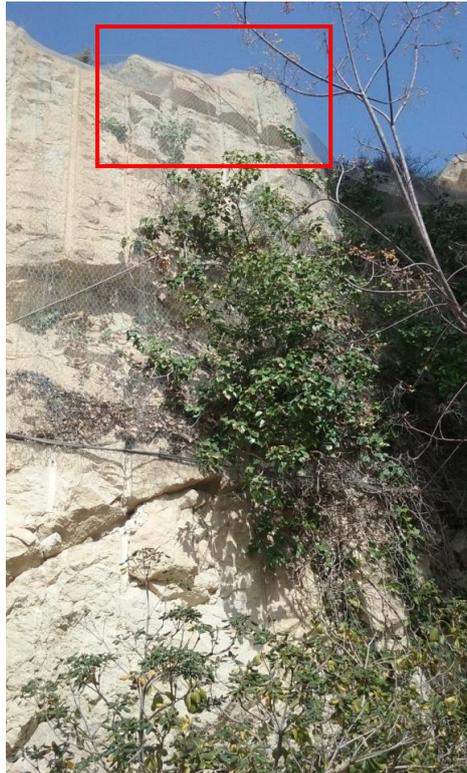
- b) En la parte inicial, y en la cabeza del talud, se observan, amplios bloques de roca, que debido a la enorme separación existente (cuadrícula de 5x6 o superior) entre los bulones del refuerzo con cable de la Malla Triple Torsión instalada, no están lo debidamente sujetos que deberían.

Foto 14: 28-02-2017. Calle Sol Naciente (**Zona 2a**). Presencia en cabeza de grandes bloques de roca. La Malla Triple Torsión con cable de refuerzo presenta una separación de bulones excesiva (5x6) que hace ineficaz su uso en caso de producirse el movimiento de los bloques.

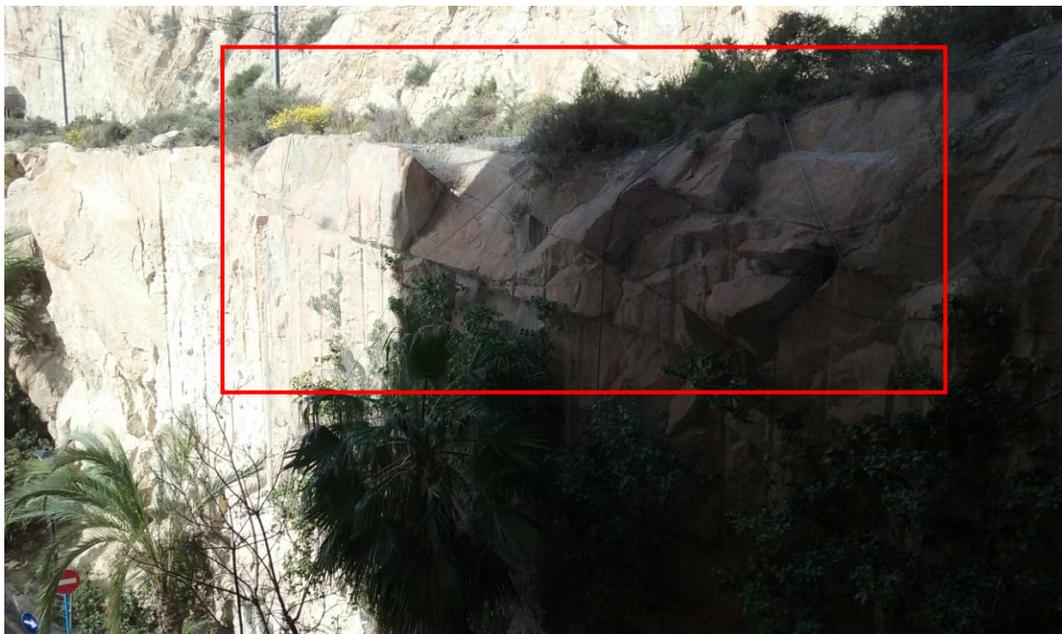
Foto 15: 28-02-2017. Calle Sol Naciente (**Zona 2a**). Presencia en cabeza de grandes bloques de roca. La Malla Triple Torsión con cable de refuerzo presenta una separación de bulones excesiva (5x6) que hace ineficaz su uso en caso de producirse el movimiento de los bloques.

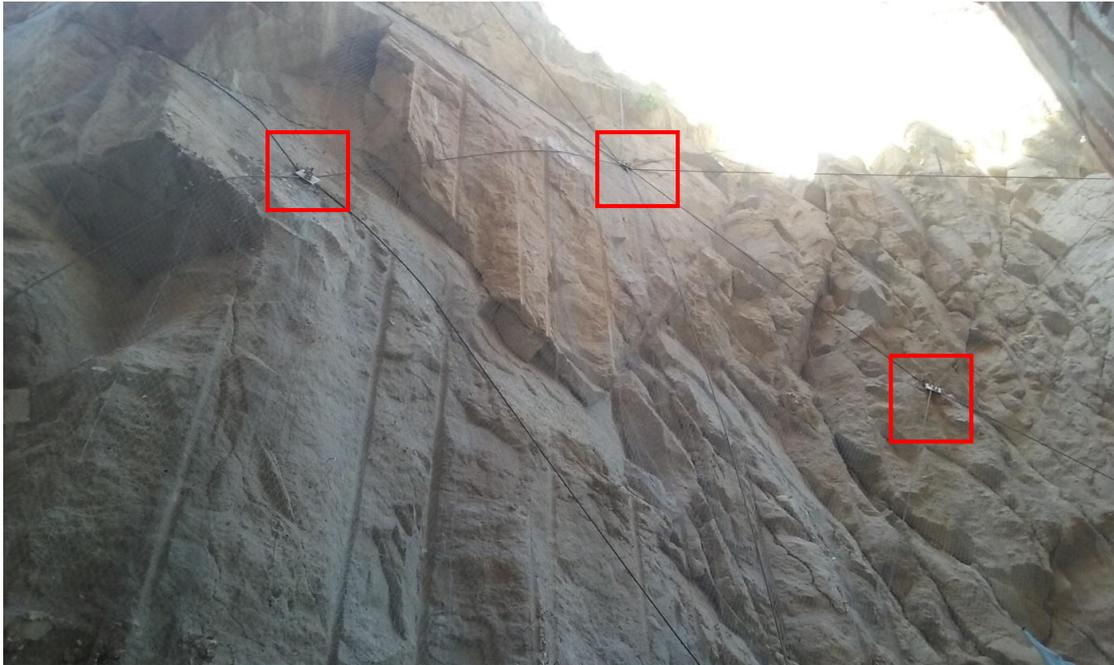
Foto 16: 28-02-2017. Calle Sol Naciente, frente a entrada Edificio Rocafel 19 (**Zona 2a y 2b**). Amplia separación entre los bulones de los cables de refuerzo (8x6). Ineficacia del sistema de sostenimiento frente a rotura de los grandes bloques que existen en esta área.

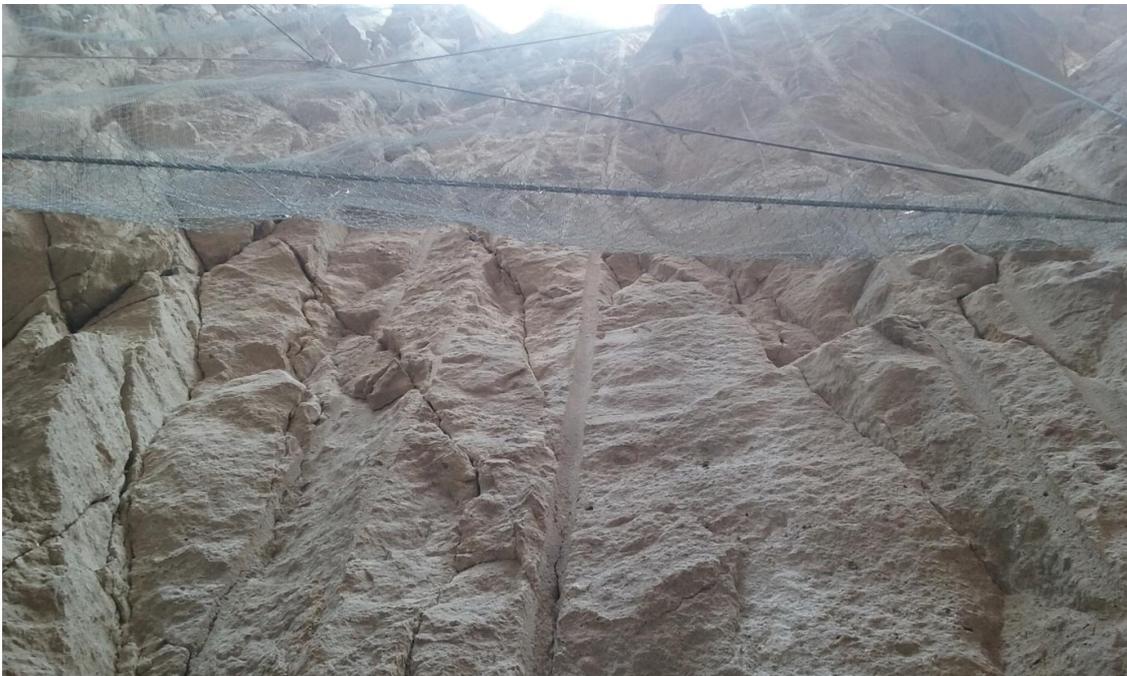
Foto 17: 28-02-2017. Calle Sol Naciente, frente a entrada Edificio Rocafel (**Zona 2a y 2b**). Amplia separación entre los bulones de los cables de refuerzo y enorme apertura (2 metros) de la malla con respecto al talud. Ineficacia del sistema de sostenimiento frente a la rotura de los grandes bloques y desprendimientos de rocas.

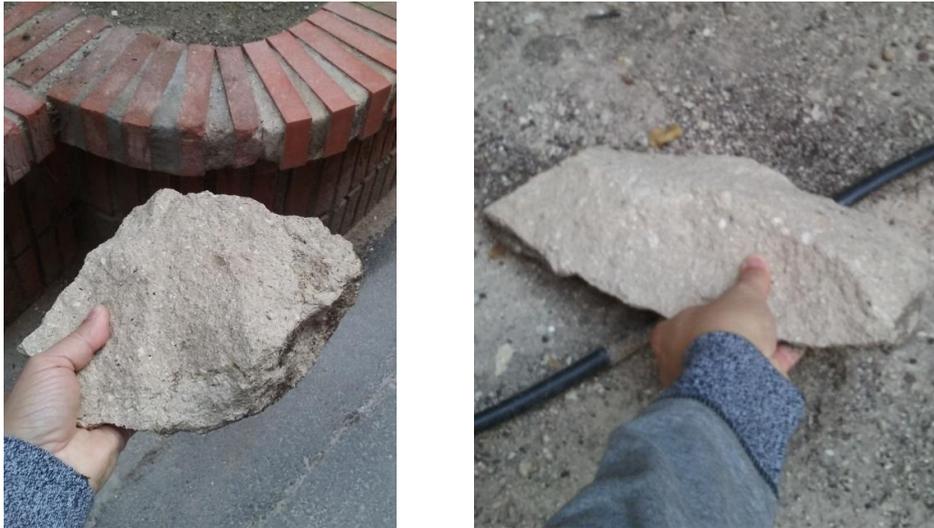
Foto 18a y 18b: 28-02-2017. Calle Sol Naciente, frente a entrada Edificio Rocafel (**Zona 2a y 2b**). Fragmentos de roca caídos a la Calle Sol Naciente y no sostenidos por el deficiente sistema de protección actual.

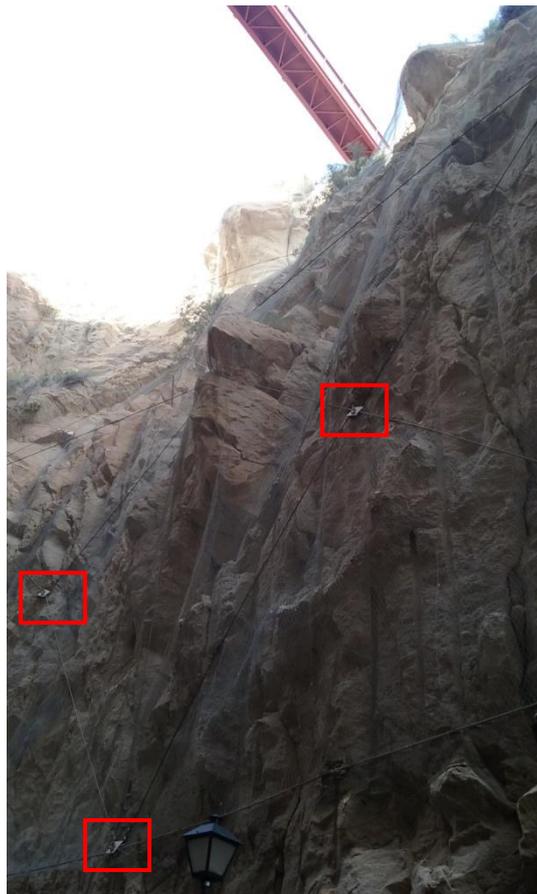
- c) En la parte central del talud, la más elevada y fracturada, se observan amplias zonas donde la Malla Triple Torsión con cables de refuerzo quedan ampliamente separados del talud sin el adecuado sostenimiento del mismo, motivada por una excesiva separación (cuadrícula de 8x6) del sistema de refuerzo de bulones y cables. Estas separaciones tan amplias dan lugar a que los grandes bloques rocosos queden con libertad, y por tanto con posibilidad de movimiento, perdiendo el sistema toda la efectividad.

Foto 19: 28-02-2017. Calle Sol Naciente, frente a entrada Edificio Rocafel (**Zona 2a y 2b**). Zona altamente fracturada y con sostenimiento deficiente debido a la amplitud del paño de los bulones (8x6) e inadecuado sistema de protección (Malla Triple Torsión).

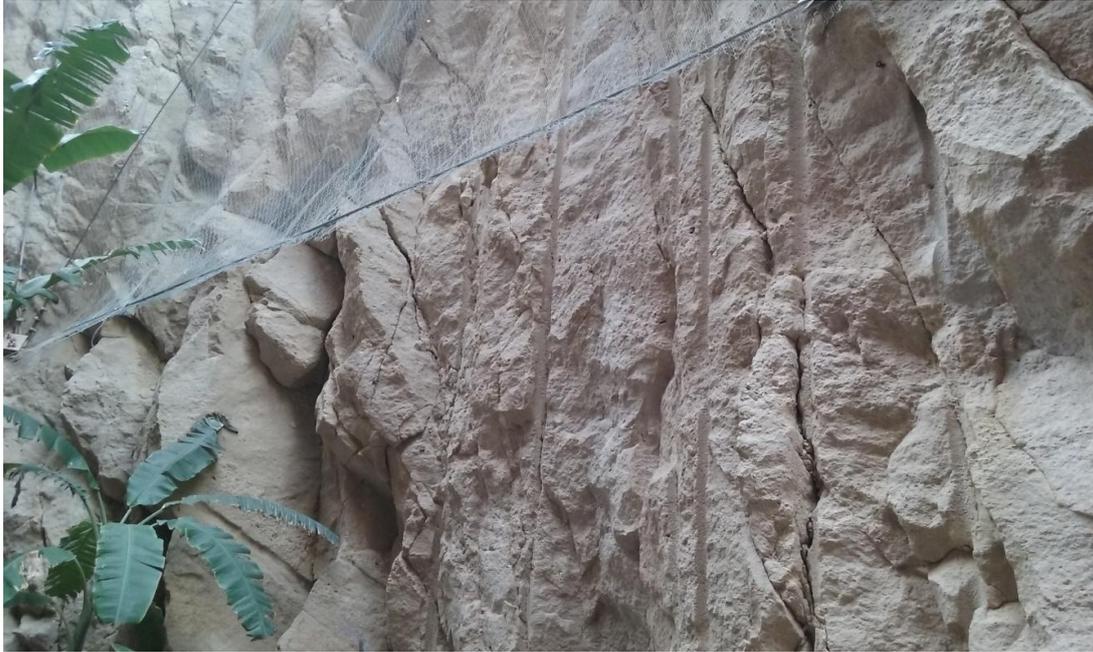
Foto 20: 28-02-2017. Calle Sol Naciente, frente a entrada Edificio Rocafel (**Zona 2a y 2b**). Amplia separación entre los bulones de los cables de refuerzo y gran apertura de la malla (1,5-2 metros) con respecto al talud. Ineficacia del sistema de sostenimiento frente a la rotura de los grandes bloques y desprendimientos de rocas.

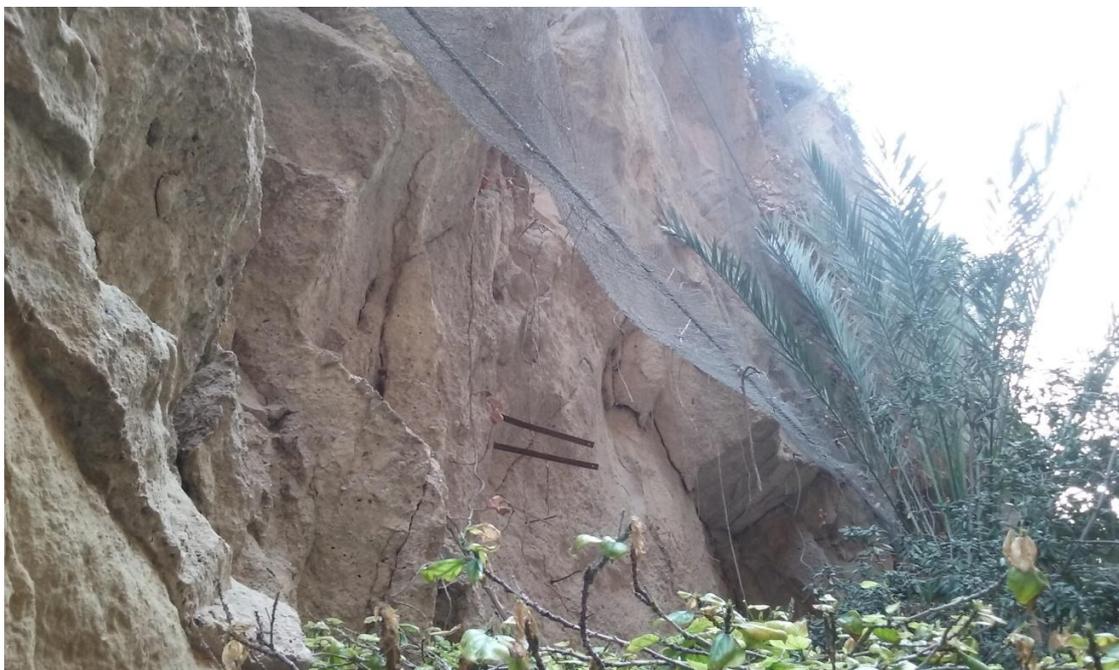
Foto 21: 28-02-2017. Calle Sol Naciente, frente al Edificio Rocafel (**Zona 2b**). Inexistencia de anclaje al talud del cable de refuerzo final. Gran apertura de la malla (1,5-2 metros) con respecto al talud. Ineficacia del sistema de sostenimiento frente a desprendimientos de rocas.

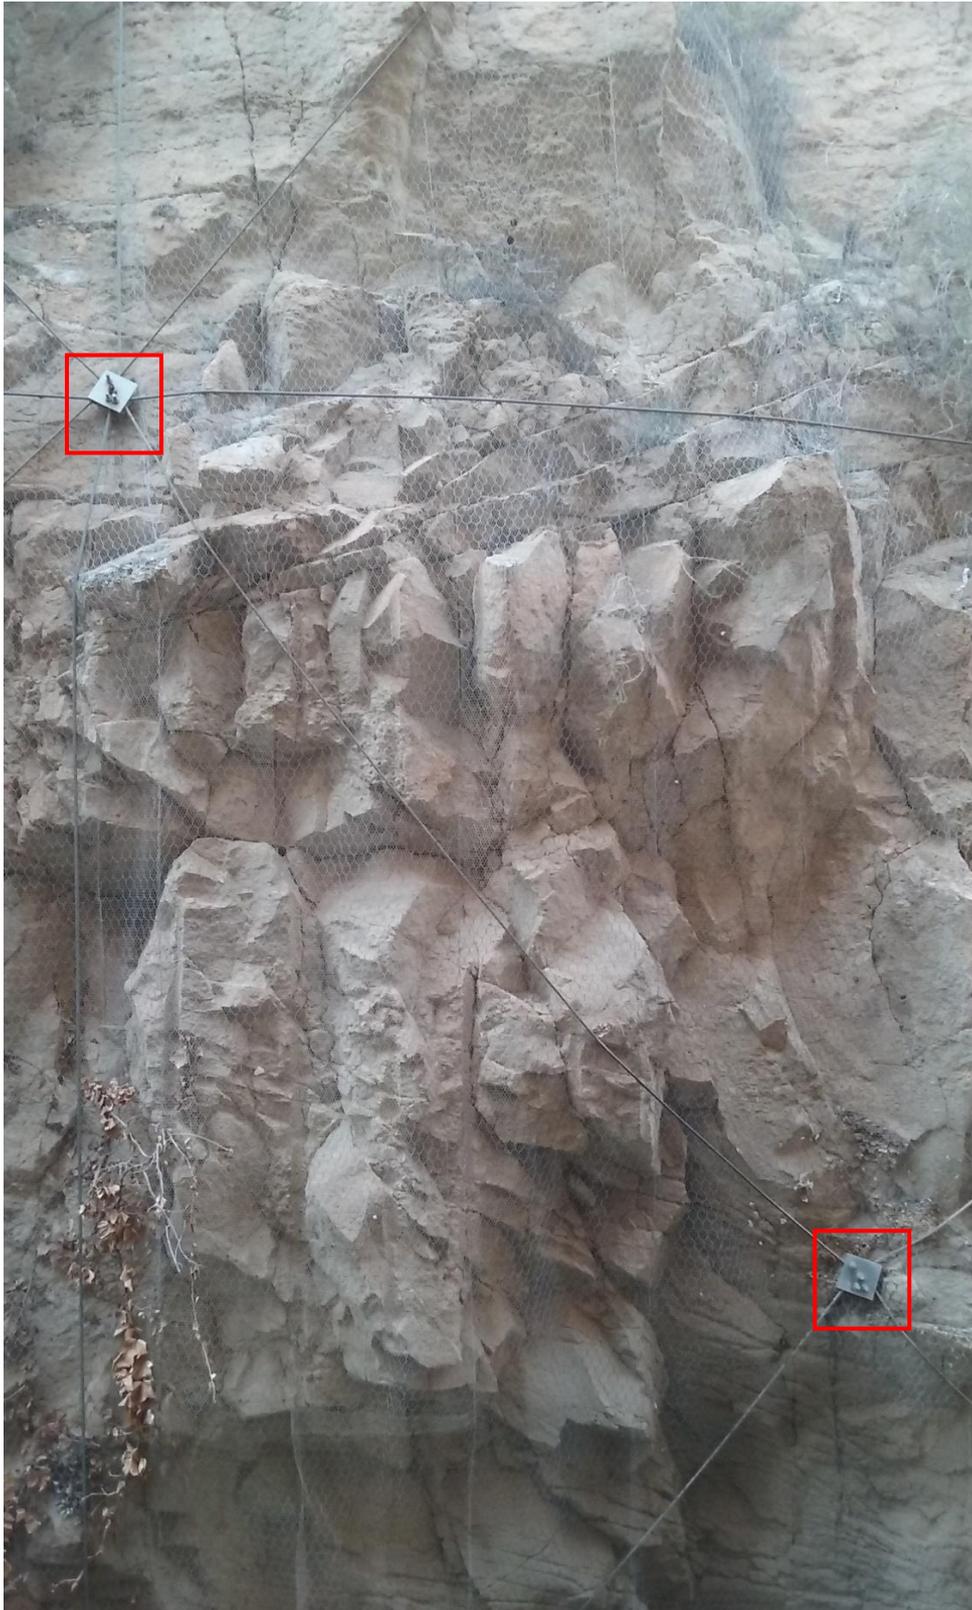
Foto 22: 28-02-2017. Calle Sol Naciente, frente a entrada Edificio Rocafel (**Zona 2b**). Zona altamente fracturada y con sostenimiento deficiente debido a la amplitud del paño de los bulones (8x6) e inadecuado sistema de protección (Malla Triple Torsión).

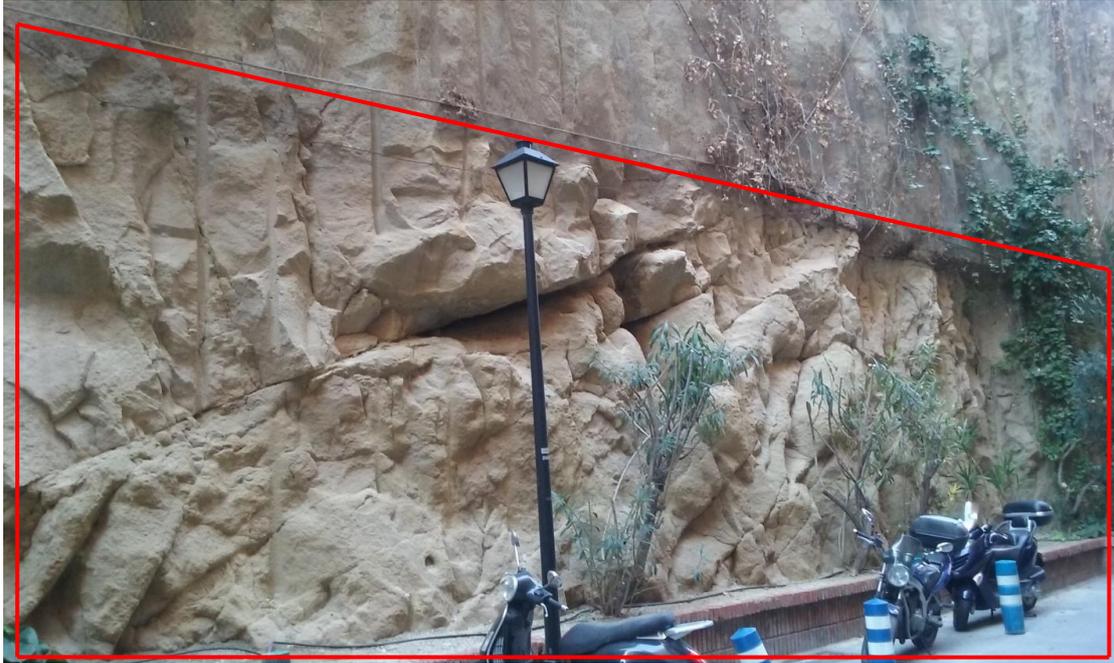
- d) Inexistencia, a lo largo de todo el talud de la **Zona 2**, de sistema de protección desde el pie del talud hasta una altura comprendida entre 4 y 5 metros, que es donde acaba el actual sistema de contención formado por la Malla de Triple Torsión reforzada con bulones y cable. Además, el cable inferior está en amplias áreas muy separado del talud (entre 0,5 y 2 metros), lo que permite que los fragmentos rocosos desprendidos no queden retenidos dentro de la malla, con la consecuente salida del sistema de contención desde la altura sin

Foto 23: 28-02-2017. Calle Sol Naciente, frente a entrada Edificio Rocafel (**Zona 2a y 2b**). Ausencia de sistema de protección frente a desprendimientos a lo largo de toda la parte baja del talud.

4. Empleo longitudinalmente al talud rocoso y en las aéreas donde no existe protección, desde una altura comprendida entre 4 y 5 metros hasta el pie del talud, de Malla galvanizada de Triple Torsión tipo 8x10-16 anclada en cable de malla ya existente y a pie de talud mediante cable de acero galvanizado $\varnothing 12\text{mm}$ y piquetas tipo garrota $\varnothing 20\text{mm}$ y 0,8 m de longitud con separación 3 y 6 metros respectivamente. Superficie afectada: $180 \times 4,5 = 810 \text{ m}^2$.

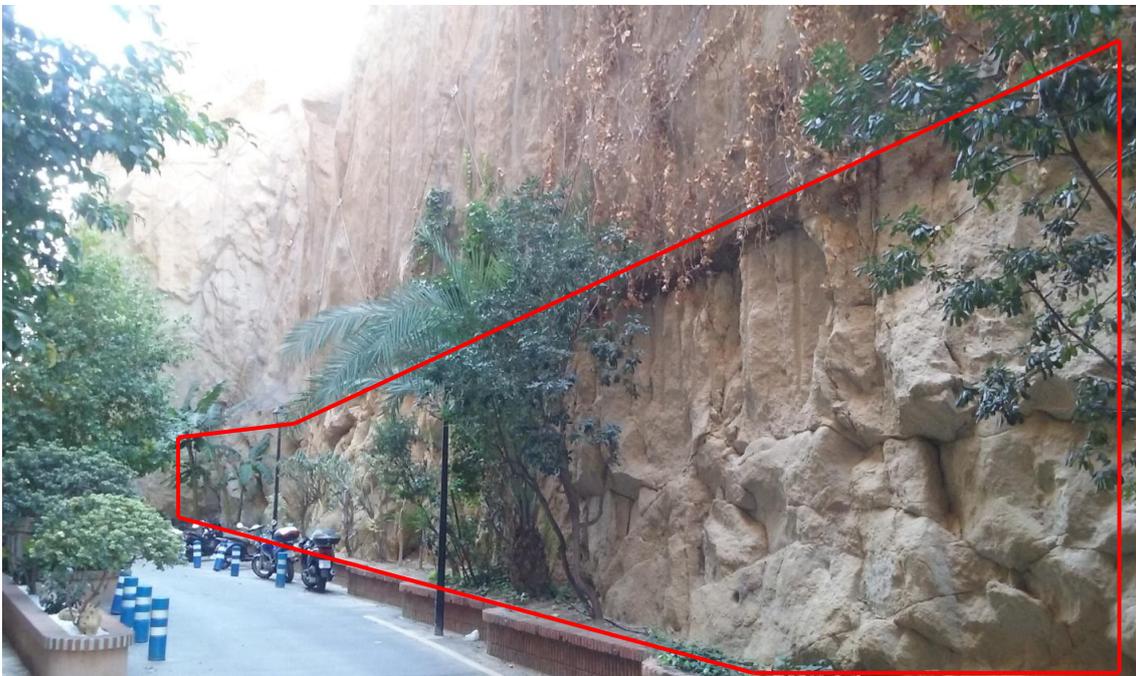
Foto 24: 28-02-2017. Calle Sol Naciente, frente a entrada Edificio Rocafel (**Zona 2a y 2b**). Ausencia de sistema de protección frente a desprendimientos a lo largo de toda la parte baja del talud.

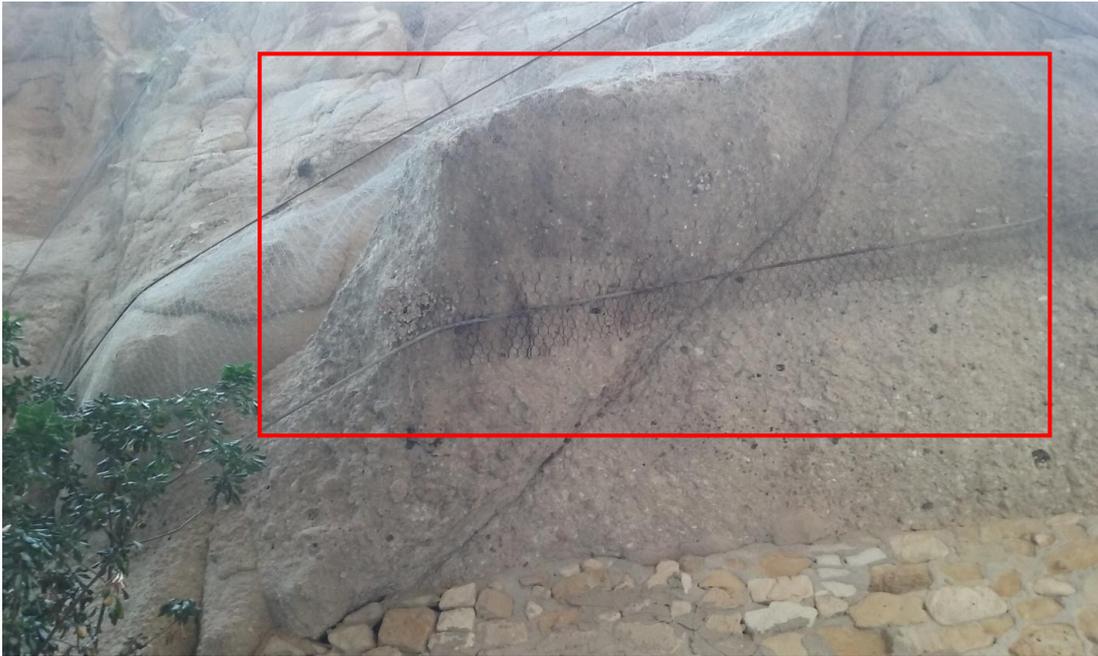
- e) A lo largo del talud, las protecciones existentes, sistema con Malla Triple Torsión galvanizada 5x7-13, debido a la agresividad del medio marino tan próximo, presenta amplias superficies debilitadas (rotas) y muy afectadas por la presencia de óxidos, que irán aumentando y afectando a una mayor superficie con el devenir del tiempo. La Malla tipo gallinero colocada por debajo de la Malla Triple Torsión está fuertemente oxidada prácticamente en toda su superficie.

Foto 25: 28-02-2017. Calle Sol Naciente, frente a entrada Edificio Rocafel (**Zona 2b**).
Presencia de óxido en la Malla Triple Torsión y en los cables de refuerzo del sistema de protección y roturas en la Malla de Triple Torsión.
