**INFORME TÉCNICO DE MEDIDAS ESTABILIZADORAS Y
DE PROTECCIÓN CONTRA DESPRENDIMIENTOS DE
ROCAS EN EL TALUD ROCOSO UBICADO EN LA CALLE
SOL NACIENTE, JUNTO AL EDIFICIO ROCAFEL (LA
ALBUFERETA, ALICANTE)**

**PETICIONARIO: EXCMO. AYUNTAMIENTO DE ALICANTE
(CONCEJALÍA DE URBANISMO)**

Marzo 2017

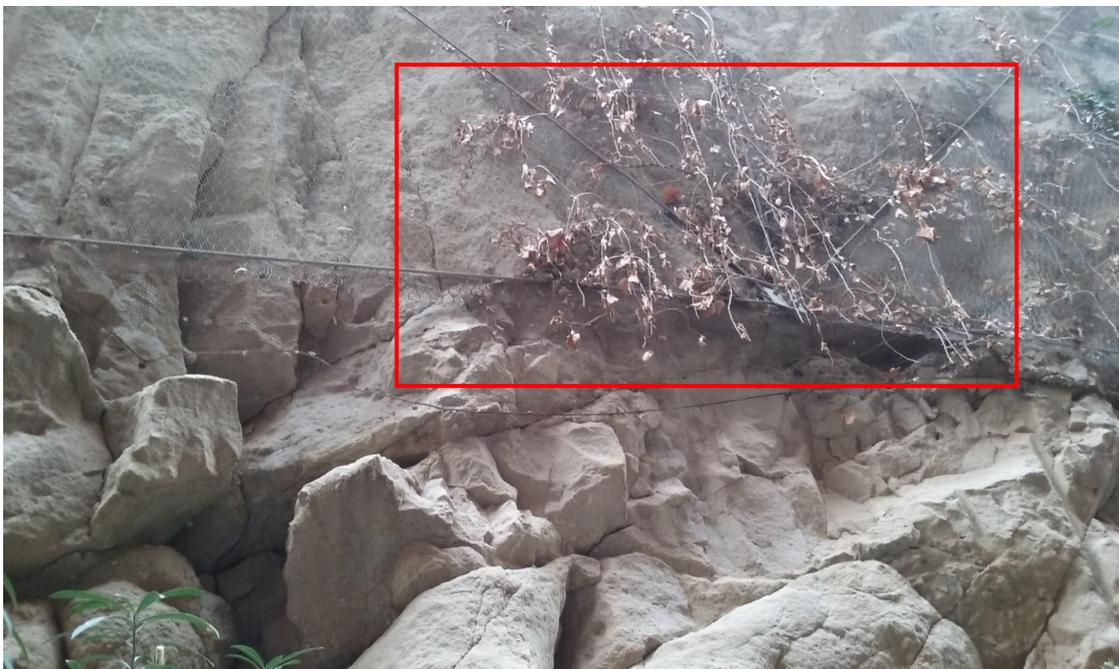
- e) A lo largo del talud, las protecciones existentes, sistema con Malla Triple Torsión galvanizada 5x7-13, debido a la agresividad del medio marino tan próximo, presenta amplias superficies debilitadas (rotas) y muy afectadas por la presencia de óxidos, que irán aumentando y afectando a una mayor superficie con el devenir del tiempo. La Malla tipo gallinero colocada por debajo de la Malla Triple Torsión está fuertemente oxidada prácticamente en toda su superficie.

Foto 26: 28-02-2017. Calle Sol Naciente, frente a entrada Edificio Rocafel (**Zona 2b**).
Presencia de óxido en la Malla Triple Torsión y en los cables de refuerzo del sistema de protección.

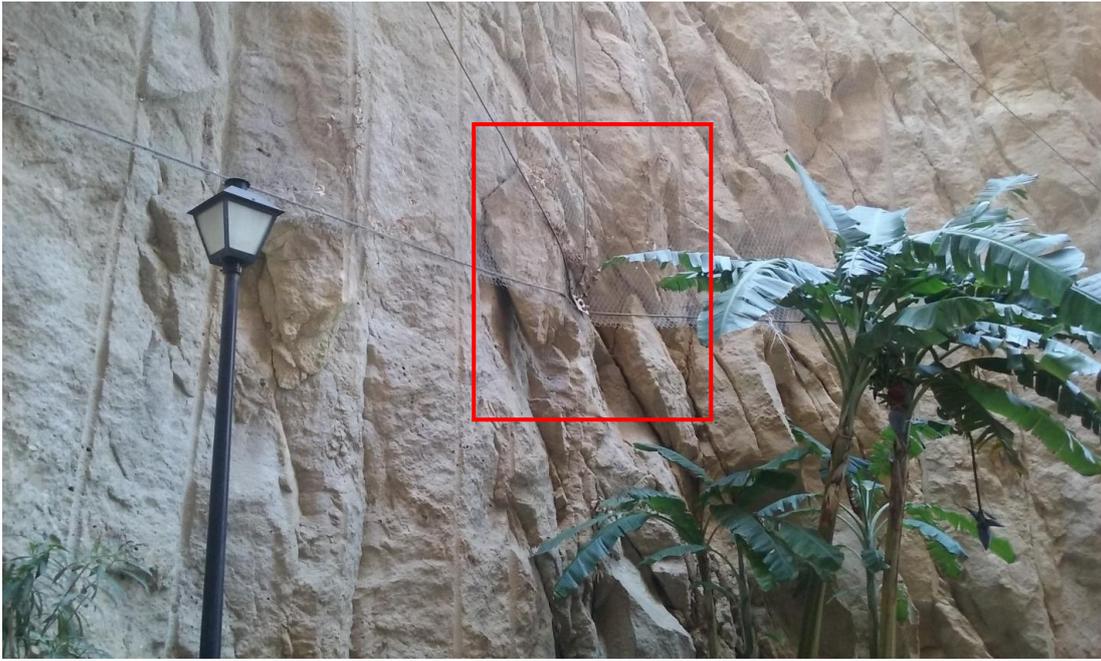
Foto 27: 28-02-2017. Calle Sol Naciente, frente a entrada Edificio Rocafel (**Zona 2a y 2b**). Presencia de óxido en los bulones y en los cables de refuerzo del sistema de protección.

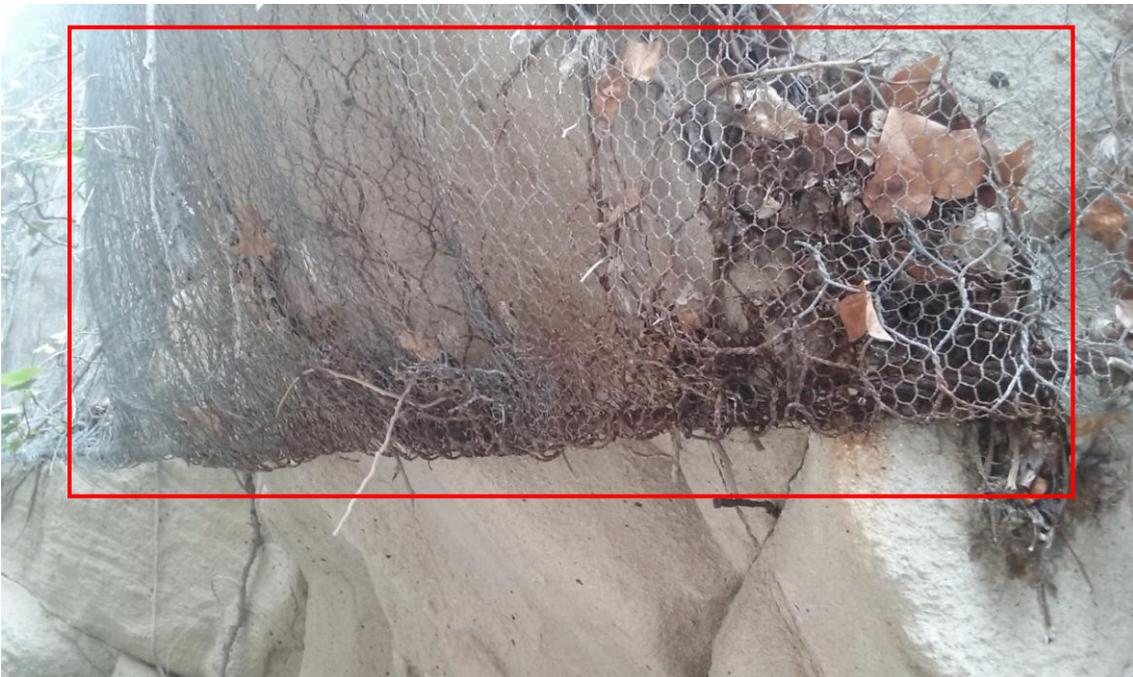
Foto 28: 28-02-2017. Calle Sol Naciente, frente a entrada Edificio Rocafel (**Zona 2b**). Presencia de óxido en Malla Triple Torsión y malla gallinero del sistema de protección.

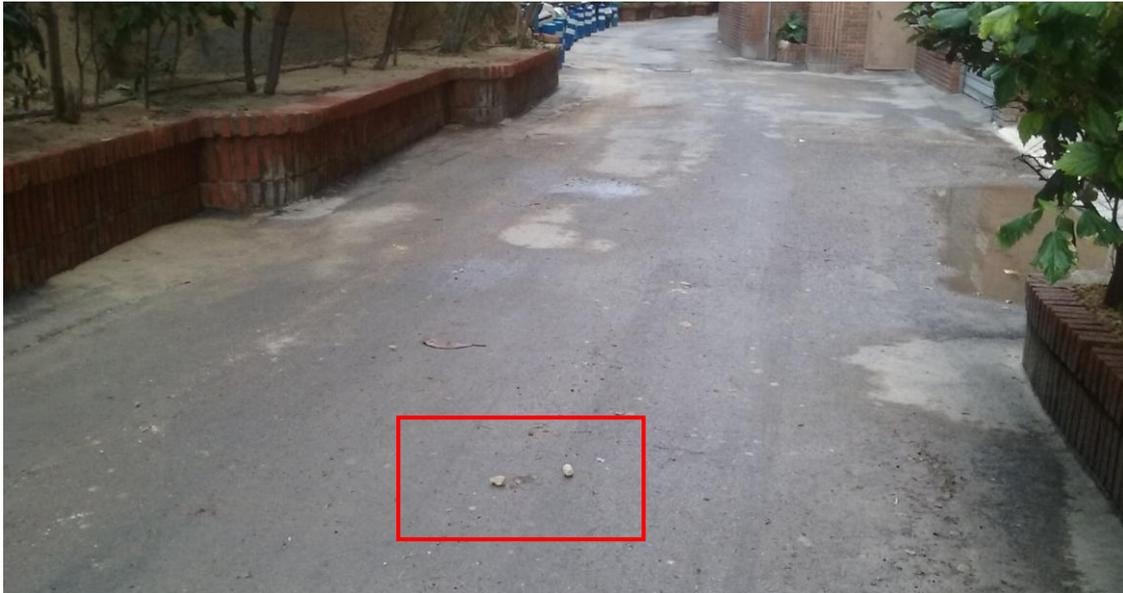
Foto 29: 14-03-2017. Calle Sol Naciente, frente a entrada Edificio Rocafel. Presencia de fragmentos de roca en mitad de la calle.

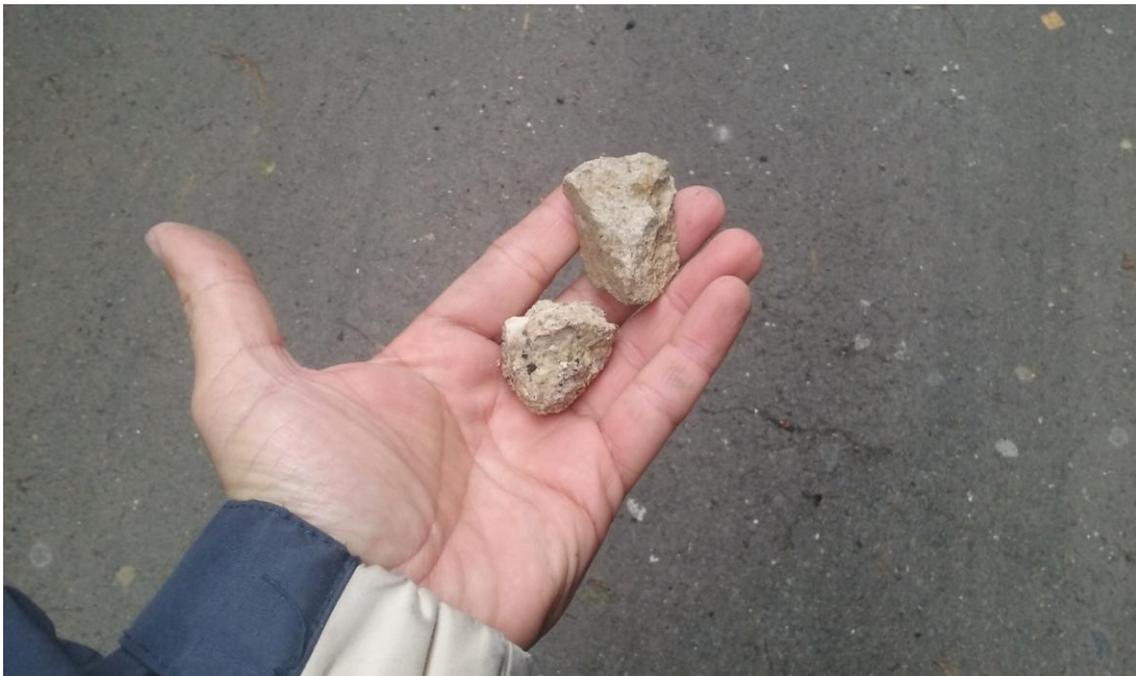
Foto 30: 14-03-2017. Calle Sol Naciente, frente a entrada Edificio Rocafel. Tamaño de los fragmentos de roca presentes en mitad la calle.

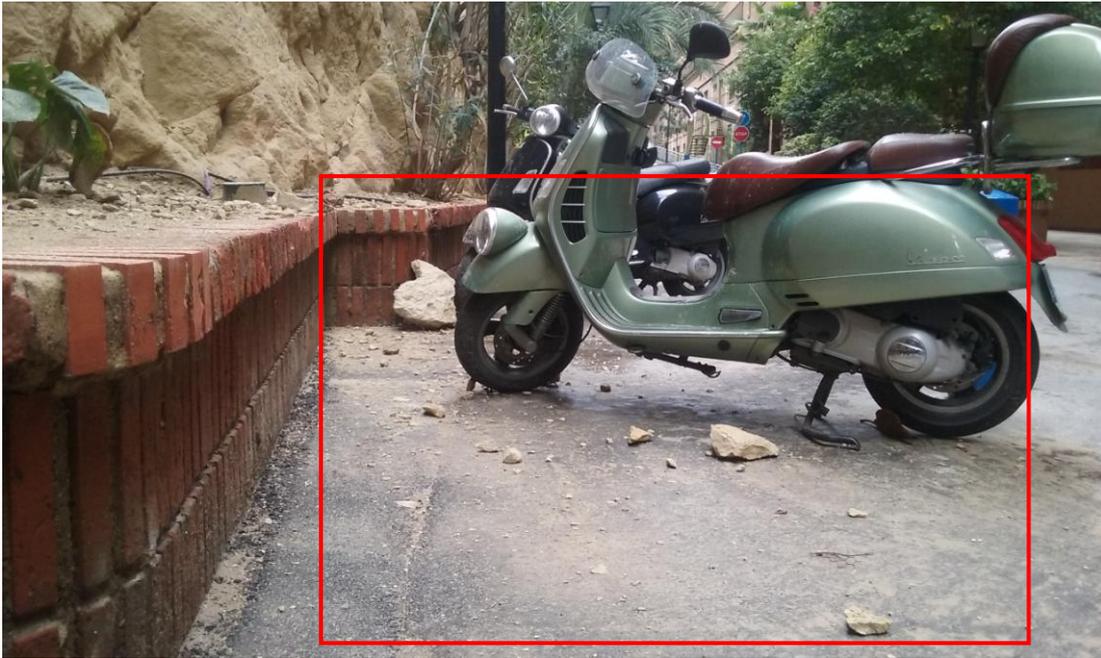
Foto 31: 14-03-2017. Calle Sol Naciente, frente a entrada Edificio Rocafel.
Desprendimientos de fragmentos de roca de tamaño medio y grande en la zona de parking de motocicletas.

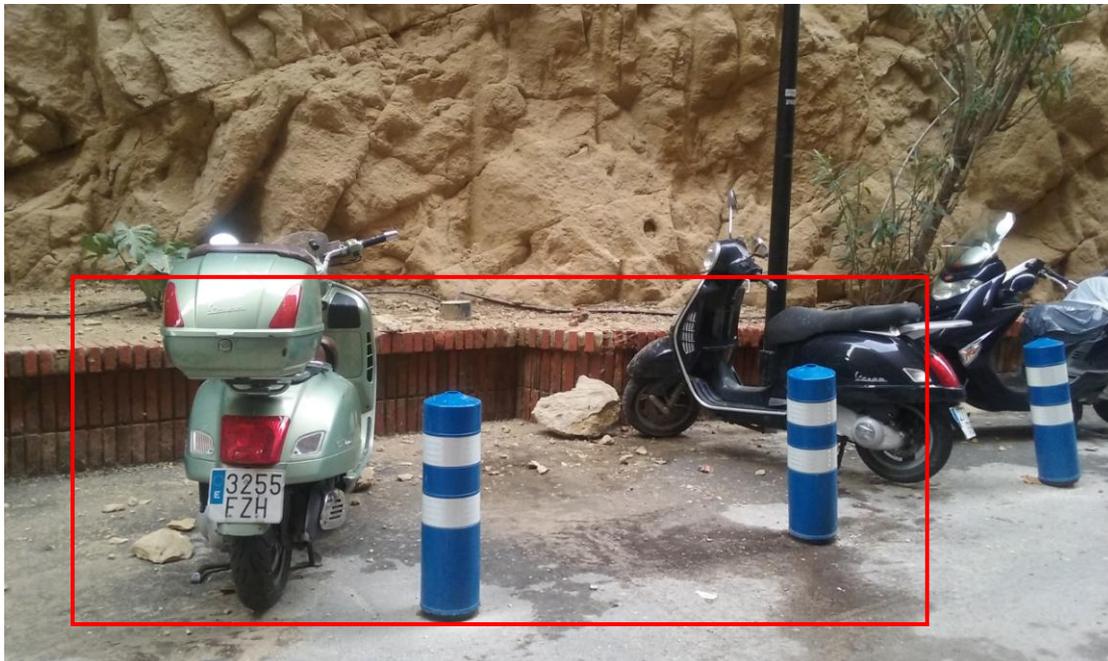
Foto 32: 14-03-2017. Calle Sol Naciente, frente a entrada Edificio Rocafel.
Desprendimientos de fragmentos de roca de tamaño medio y grande en la zona de parking de motocicletas.

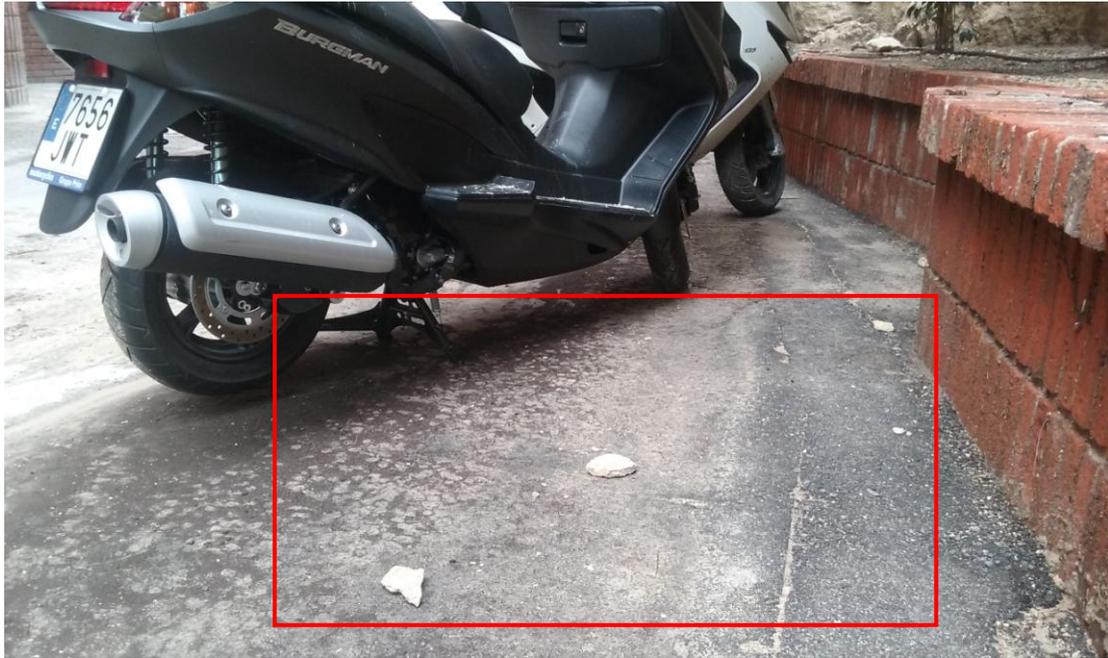
Foto 33: 14-03-2017. Calle Sol Naciente, frente a entrada Edificio Rocafel. Desprendimientos de fragmentos de roca en la zona de parking de motocicletas.

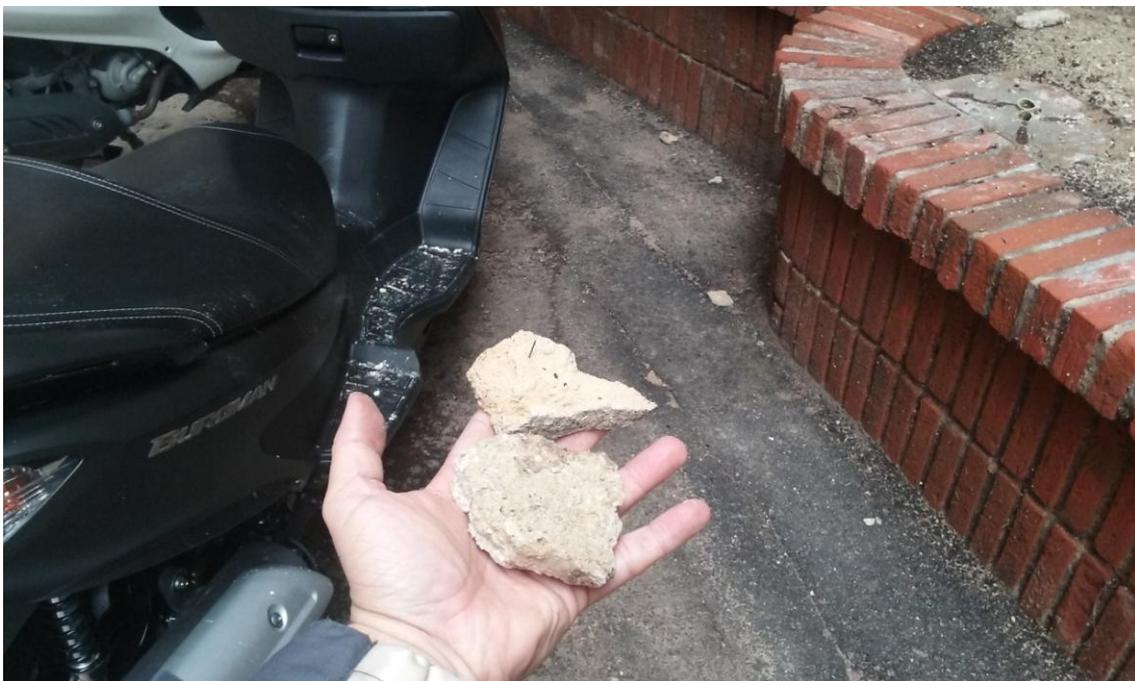
Foto 34: 14-03-2017. Calle Sol Naciente, frente a entrada Edificio Rocafel. Tamaño de los fragmentos de roca en la zona de parking de motocicletas.

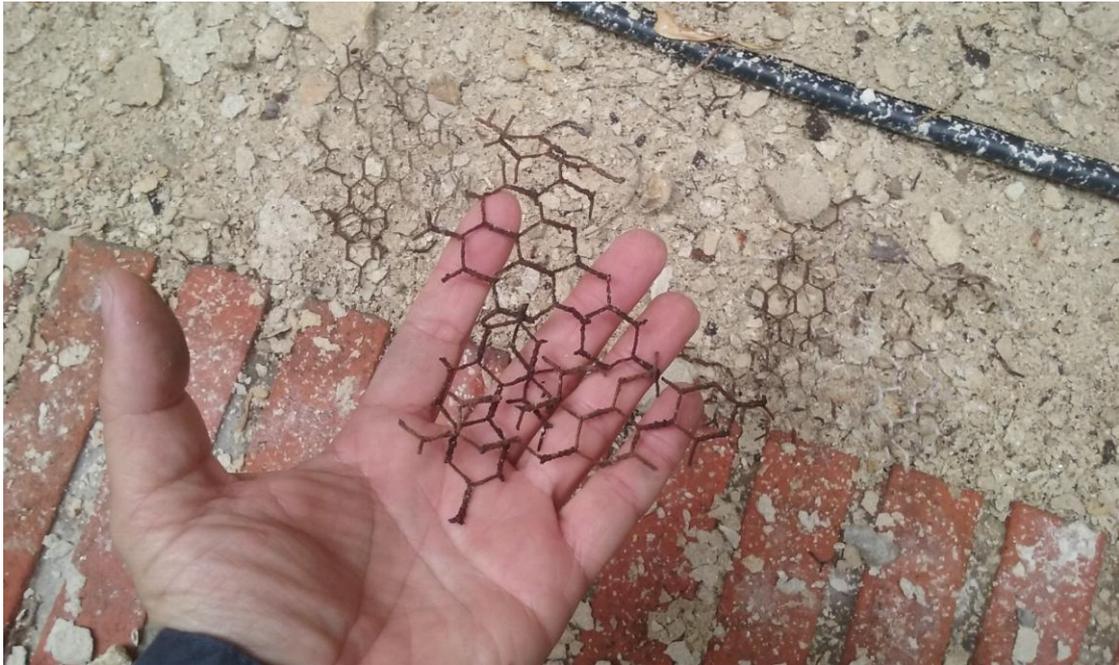
Foto 35: 14-03-2017. Calle Sol Naciente, frente a entrada Edificio Rocafel.

Fragmentos de malla de gallinero, completamente oxidados, desprendidos junto a los fragmentos de rocas en la zona de parking de motocicletas.

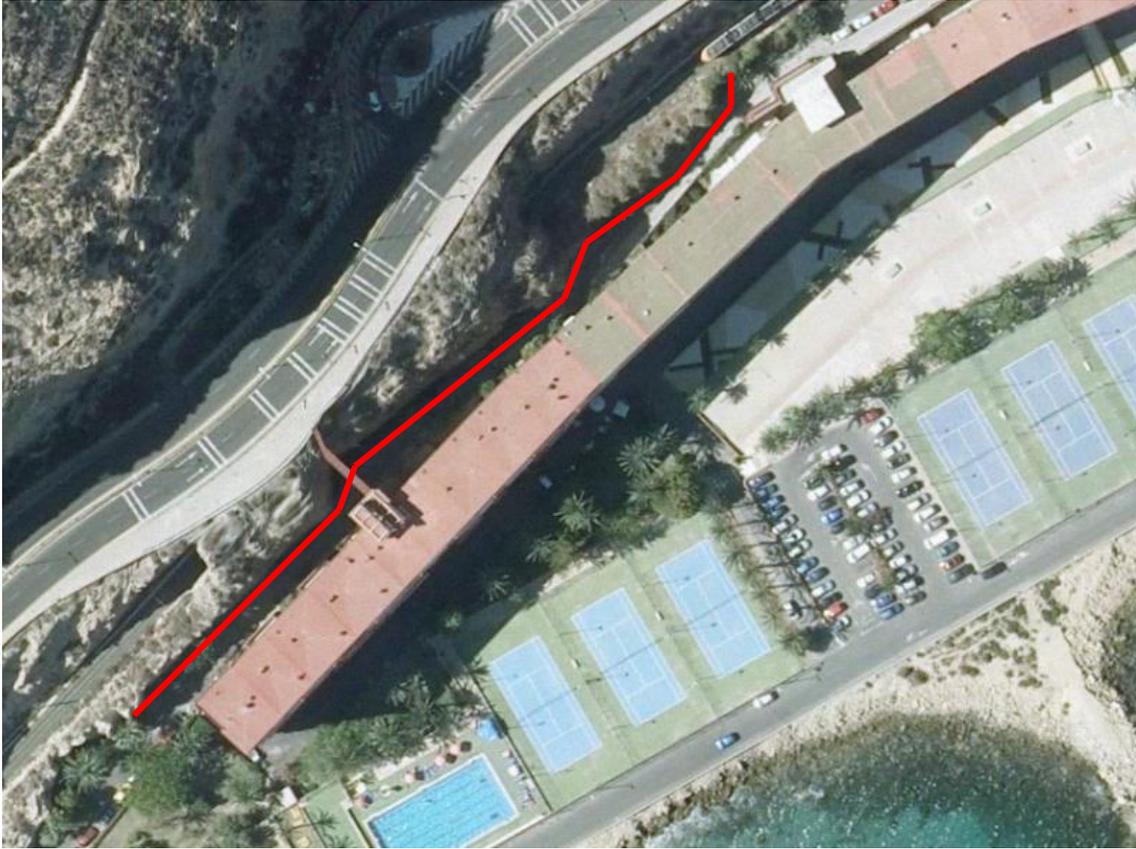
Imagen 2: Perímetro a vallar en Calle Sol Naciente. Perímetro de seguridad de protección frente a posibles desprendimientos.

Como consecuencia de los desprendimientos de rocas ocurridos debidos a los eventos tormentosos de los días *12 y 13 de marzo de 2017* se recomienda vallar el perímetro próximo al talud rocoso que discurre paralelo al Edificio Rocafel de la Calle Sol Naciente, para evitar aproximaciones de personas y vehículos (fundamentalmente motocicletas) a dicha zona especialmente sensible a los desprendimientos.

La valla se colocará a metro y medio del pie del talud a lo largo del perímetro mencionado. Longitud de vallado: 150m. Se adjunta imágenes y plano de dicho perímetro a vallar.
