**MEMORIA VALORADA DEL PROYECTO DE MEDIDAS  
DE PROTECCIÓN CONTRA DESPRENDIMIENTOS DE  
ROCAS EN EL TALUD ROCOSO UBICADO EN LA CALLE  
SOL NACIENTE, JUNTO AL EDIFICIO ROCAFEL (LA  
ALBUFERETA, ALICANTE)**

**PETICIONARIO: EXCMO. AYUNTAMIENTO DE ALICANTE  
(CONCEJALÍA DE URBANISMO)**

***Marzo 2017***

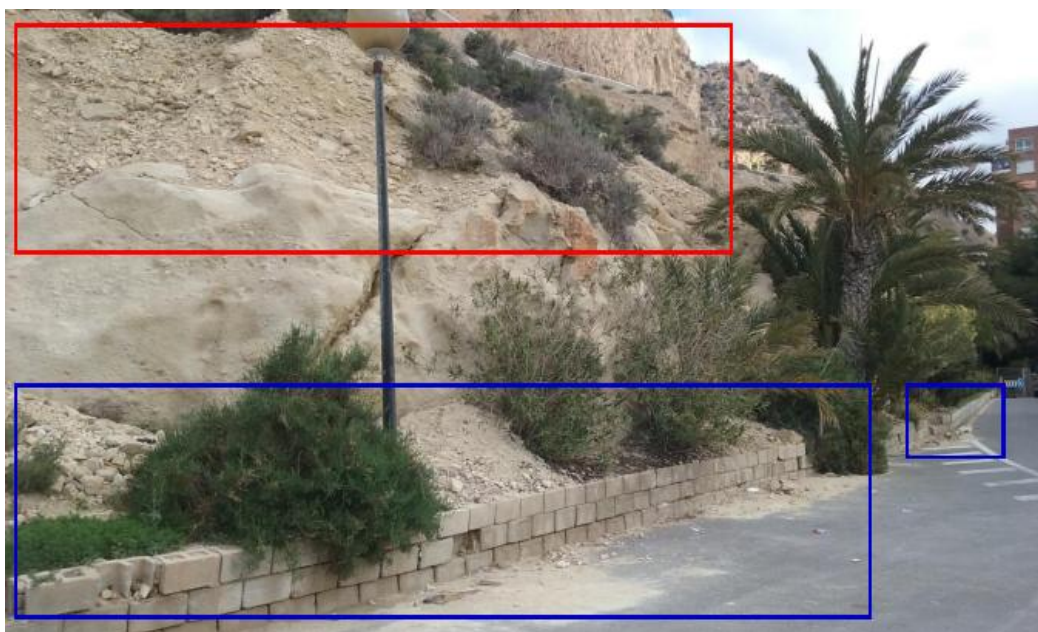
**Foto 3:** 28-02-2017. Coluvial de fragmentos medios y pequeños en cabeza de talud y desprendimientos en el murete de bloques deteriorado. Entrada de acceso al Edificio Rocafel.

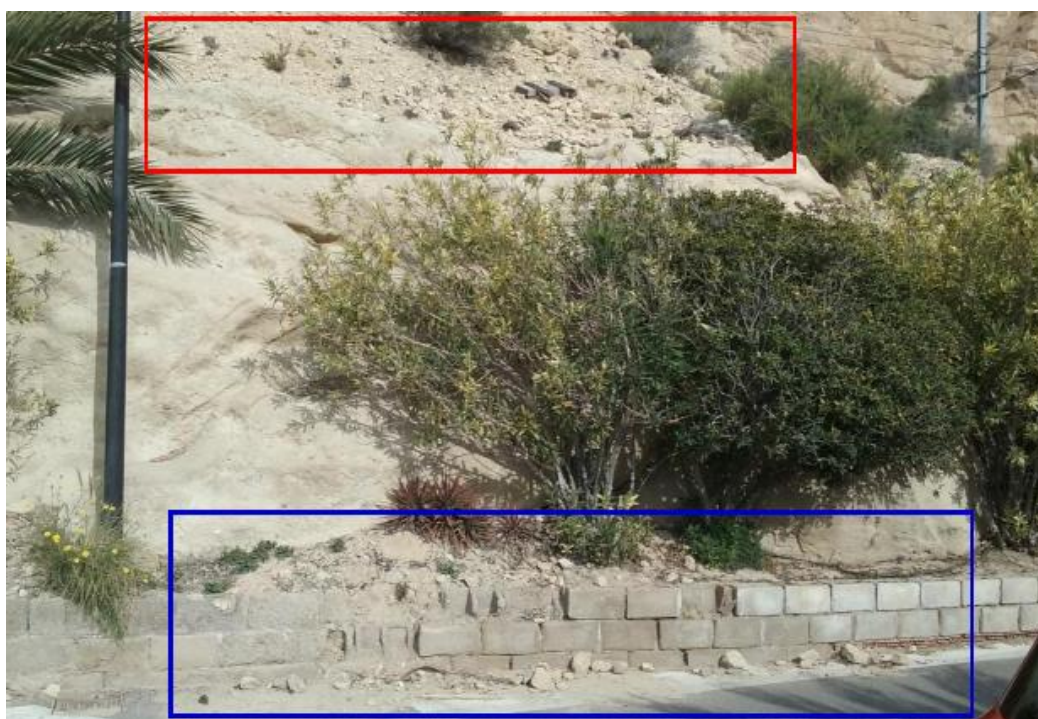
**Foto 4:** 28-02-2017. Coluvial de fragmentos medios y pequeños en cabeza de talud y desprendimientos en el murete de bloques deteriorado. Entrada de acceso al Edificio Rocafel.

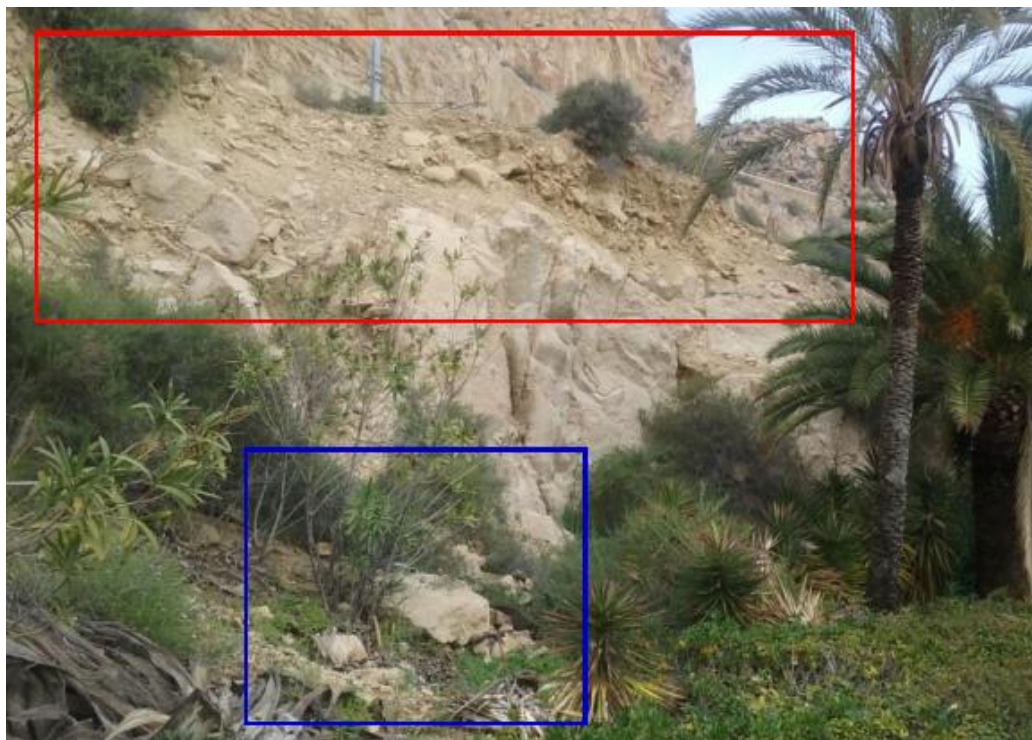
**Foto 5:** 14-03-2017. Coluvial de fragmentación gruesa y media en cabeza de talud y desprendimientos en jardín. Entrada acceso Edificio Rodcafel.

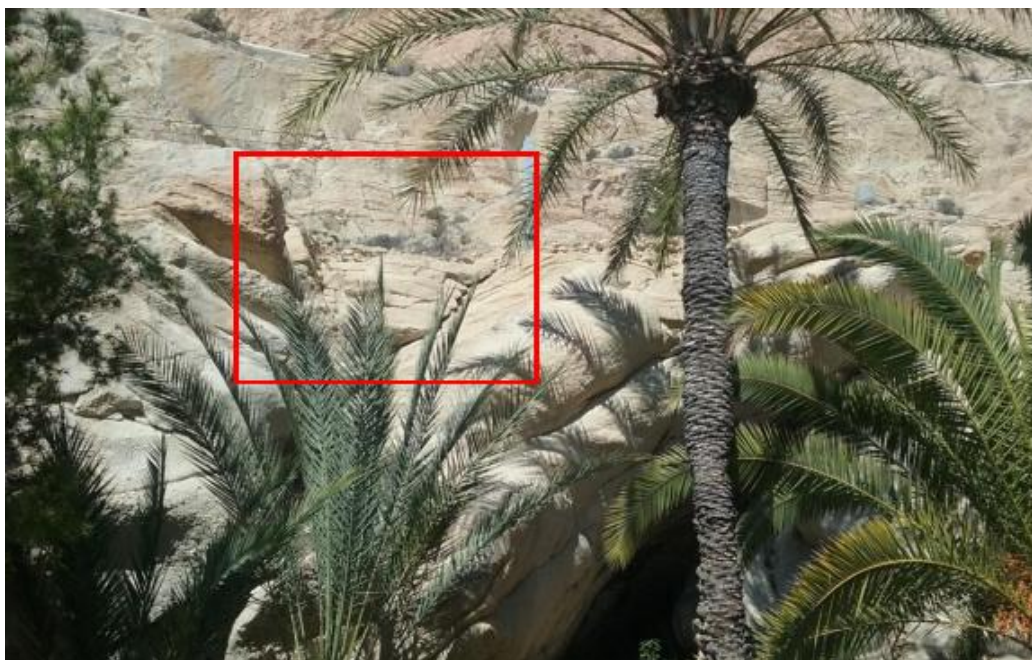
**Foto 6:** 28-02-2017. Juego de Discontinuidades del talud y generación de cuñas. Entrada al Edificio Rocafel.

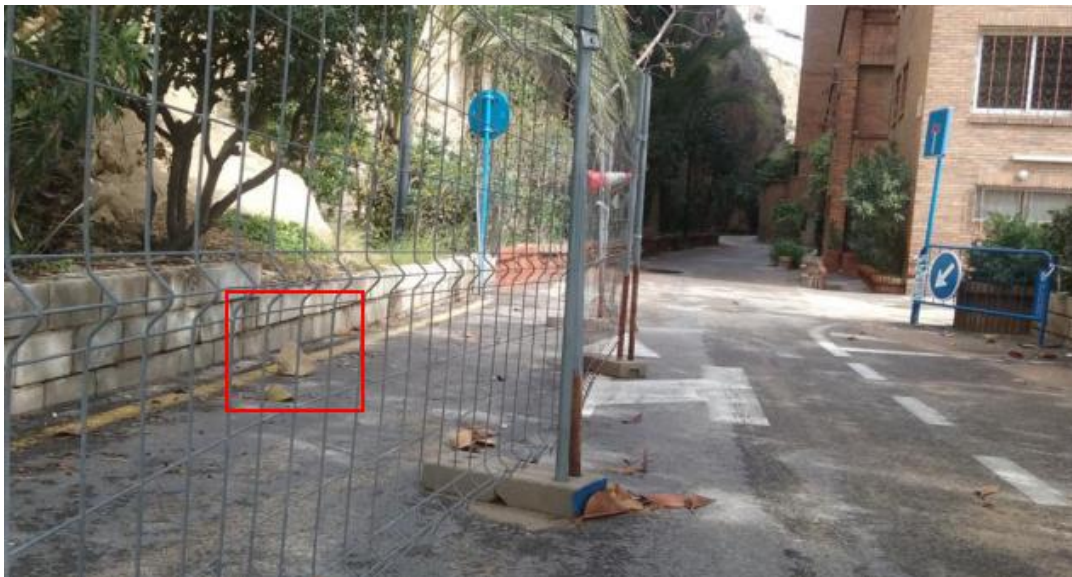
**Foto 7:** 14-03-2017. Fragmentos de roca al pie del talud, dentro del perímetro vallado de protección frente a desprendimientos en Calle Sol Naciente. Entrada al Edificio Rocafel.

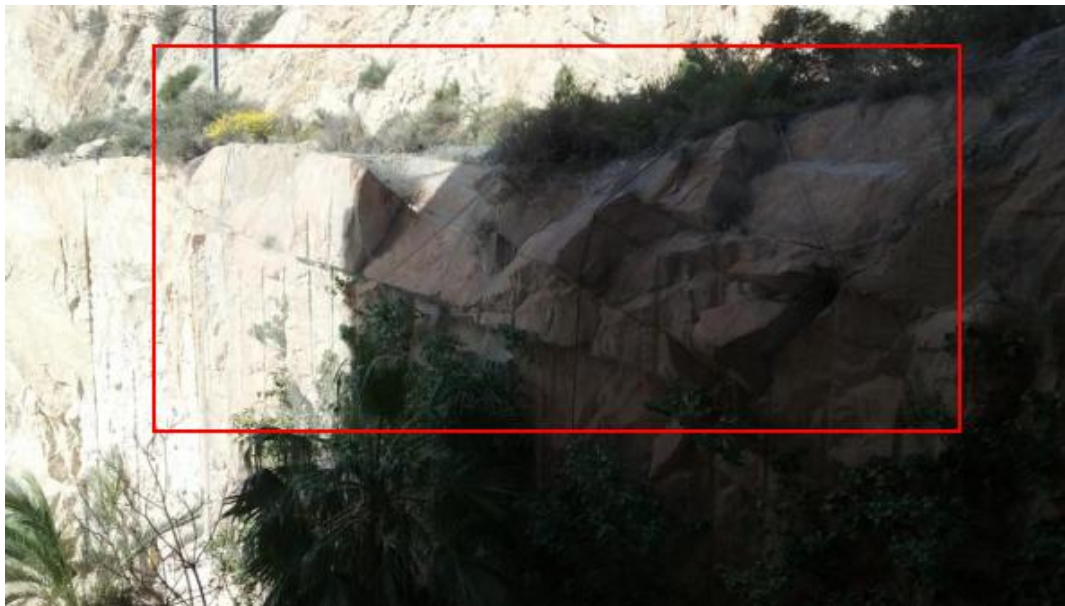
**Foto 9:** 28-02-2017. Calle Sol Naciente. Presencia en cabeza de grandes bloques de roca. La Malla Triple Torsión con cable de refuerzo presenta una separación de bulones excesiva (5x6) que hace ineficaz su uso en caso de producirse el movimiento de los bloques.

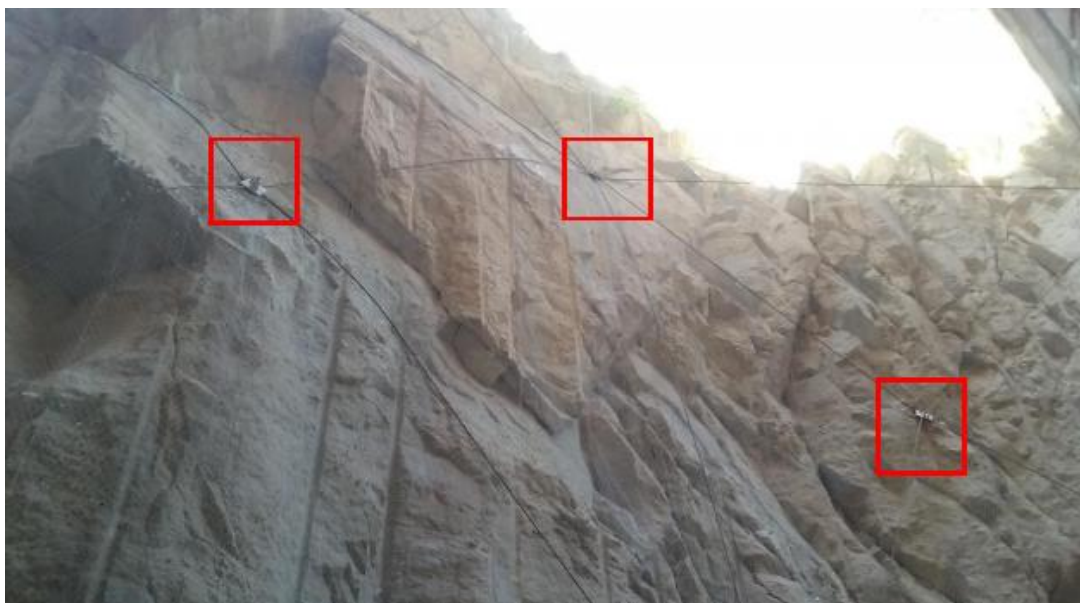
3. Malla Triple Torsión con cables de refuerzo ampliamente separados del talud sin el adecuado sostenimiento del mismo, motivado por una excesiva separación (cuadrícula de 8x6) del sistema de refuerzo de bulones y cables, en la parte central y mas fracturada de la **Zona 2**, lo que da lugar a que los grandes bloques rocosos queden con libertad, y por tanto con posibilidad de movimiento.

**Foto 10:** 28-02-2017. Calle Sol Naciente, frente a entrada Edificio Rocafel 19. Amplia separación entre los bulones de los cables de refuerzo (8x6). Ineficacia del sistema de sostenimiento frente a rotura de los grandes bloques que existen en esta área.

2. Empleo en toda el área de mayor irregularidad y fracturación del talud, parte central de la **Zona 2**, en sustitución del deficiente sistema actual de protección, desde la cabeza del talud hasta una altura de 4,5 metros del pie del mismo, de Red de Anillos de acero galvanizado tipo 6:1, de 350mm de diámetro formados por 7 alambres de  $\varnothing 2\text{mm}$ , anclado al talud mediante bulones de acero corrugado tipo Gewi  $\varnothing 25\text{mm}$  y longitud 3m en cuadrícula de 3x4m, y con Malla galvanizada de Triple Torsión tipo 8x10-16. Superficie afectada:  $95 \times 25 = 2.375 \text{ m}^2$ .

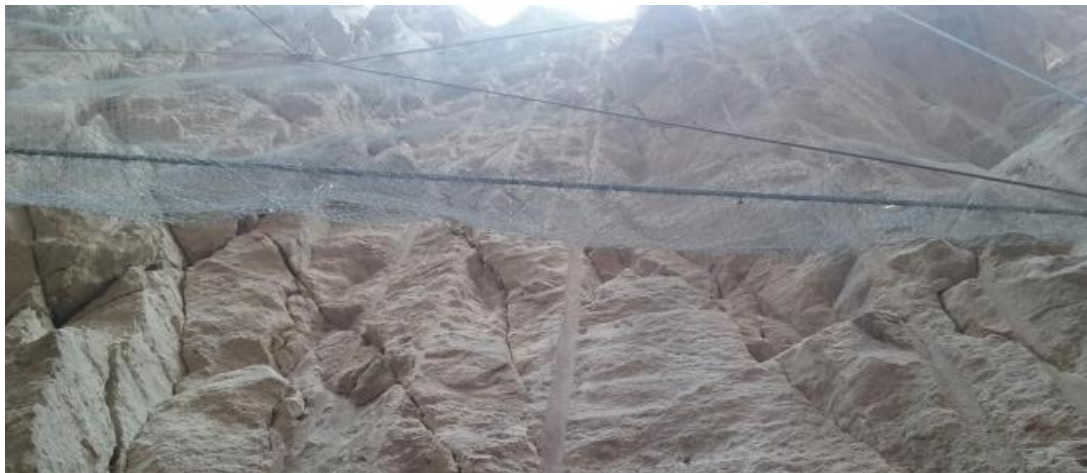
**Foto 11:** 28-02-2017. Calle Sol Naciente, frente a entrada Edificio Rocafel. Amplia separación entre los bulones de los cables de refuerzo y enorme apertura (2 metros) de la malla con respecto al talud. Ineficacia del sistema de sostenimiento frente a la rotura de los grandes bloques y desprendimientos de rocas.

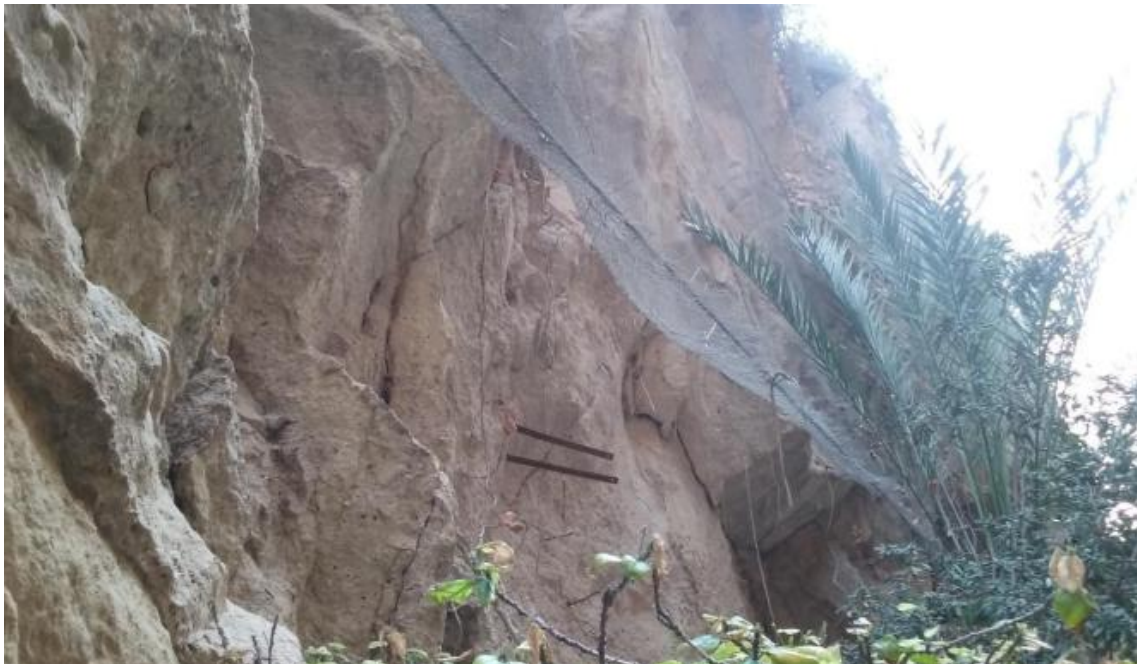
**Foto 12:** 28-02-2017. Calle Sol Naciente, frente al Edificio Rocafel. Inexistencia de anclaje al talud del cable de refuerzo final. Gran apertura de la malla (1,5-2 metros) con respecto al talud. Ineficacia del sistema de sostenimiento frente a desprendimientos de rocas.

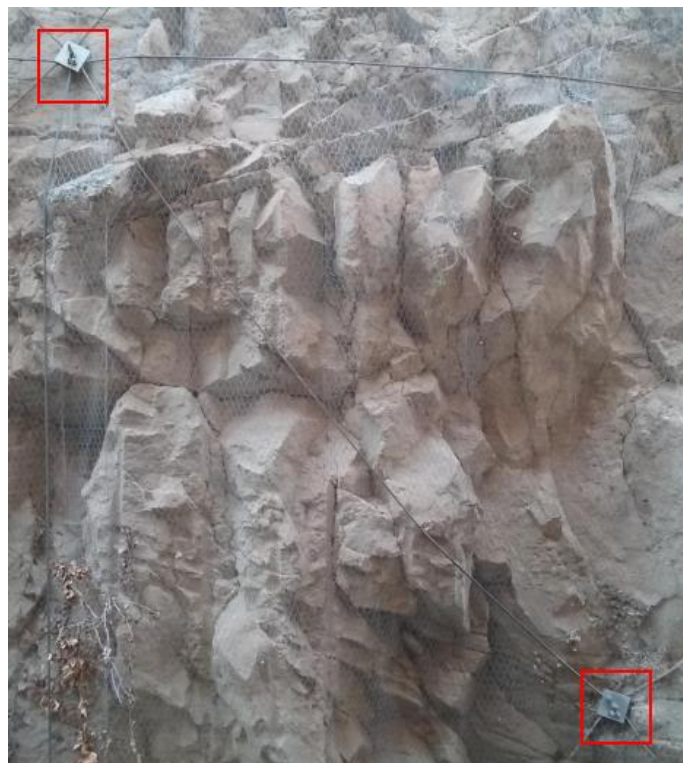
**Foto 13:** 28-02-2017. Calle Sol Naciente, frente a entrada Edificio Rocafel. Zona altamente fracturada y con sostenimiento deficiente debido a la amplitud del paño de los bulones (8x6) e inadecuado sistema de protección (Malla Triple Torsión).

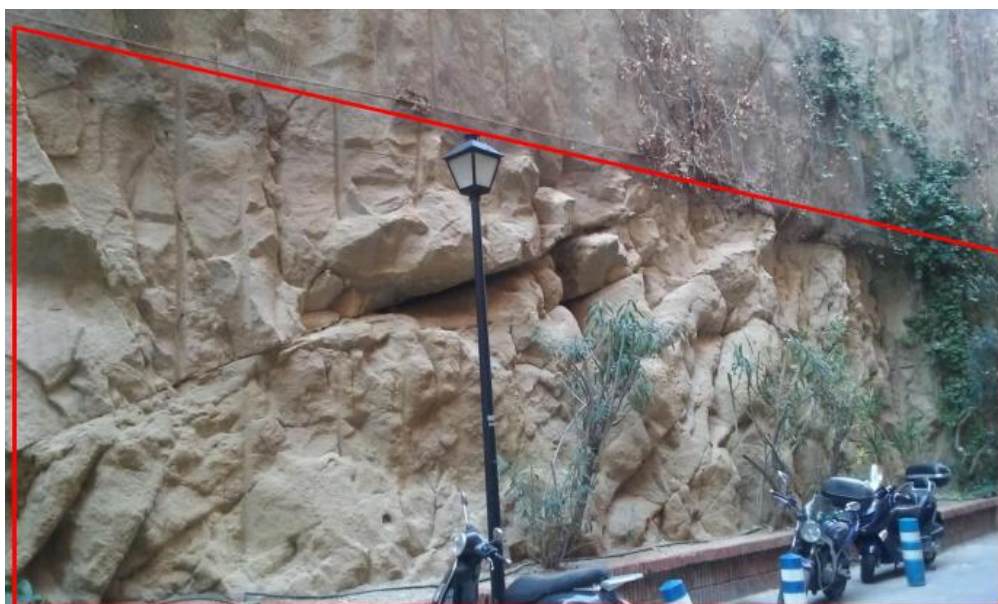
4. Ausencia, a lo largo de toda la **Zona 2**, de sistema de protección desde el pie del talud hasta una altura comprendida entre 4 y 5 metros, que junto a la alta separación (entre 0,5 y 2 m.) que presenta en varias partes el cable inferior de refuerzo de la Malla de Triple Torsión colocada, ocasiona que los fragmentos rocosos que se desprenden no queden retenidos dentro de la malla, con la consecuente salida del sistema de contención desde la altura sin protección mencionada hacia la Calle Sol Naciente.

**Foto 14:** 28-02-2017. Calle Sol Naciente, frente a entrada Edificio Rocafel. Ausencia de sistema de protección frente a desprendimientos a lo largo de toda la parte baja del talud.

3. Empleo a lo largo de toda la **Zona 2**, coincidente con los nuevos sistemas de protección de Red de Cable y Red de Anillos proyectados, y desde una altura de 4,5 metros hasta el pie del talud, de Malla galvanizada de Triple Torsión tipo 8x10-16 anclada en cable de malla a la Red de Cable y Anillo mencionada y a pie de talud mediante cable de acero galvanizado  $\varnothing 12\text{mm}$  y piquetas tipo garrota  $\varnothing 20\text{mm}$  y 0,8 m de longitud con separación 3 y 6 metros respectivamente. Superficie afectada:  $180 \times 4,5 = 810\text{m}^2$ .

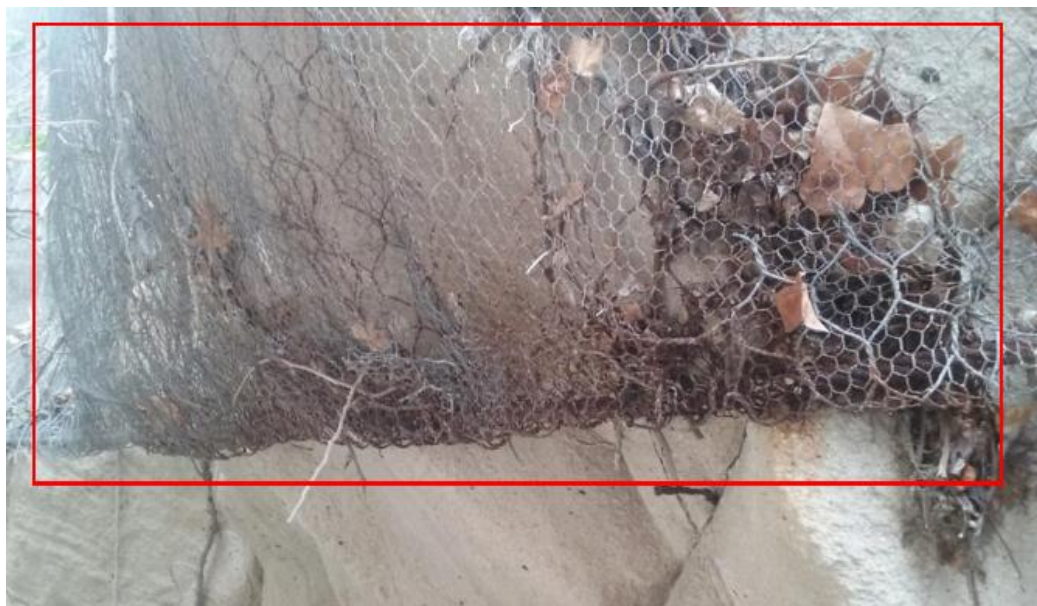
5. Presencia en el sistema de protección con Malla Triple Torsión, a lo largo de toda la **Zona 2**, de superficies de debilidad o directamente rocas y muy afectadas por la presencia de óxidos, debido a la agresividad del medio oxidante tan próximo. La Malla tipo gallinero colocada por debajo de la Malla Triple Torsión está fuertemente oxidada en amplias áreas.

**Foto 15:** 28-02-2017. Calle Sol Naciente, frente a entrada Edificio Rocafel. Presencia de óxido en Malla Triple Torsión y malla gallinero del sistema de protección.

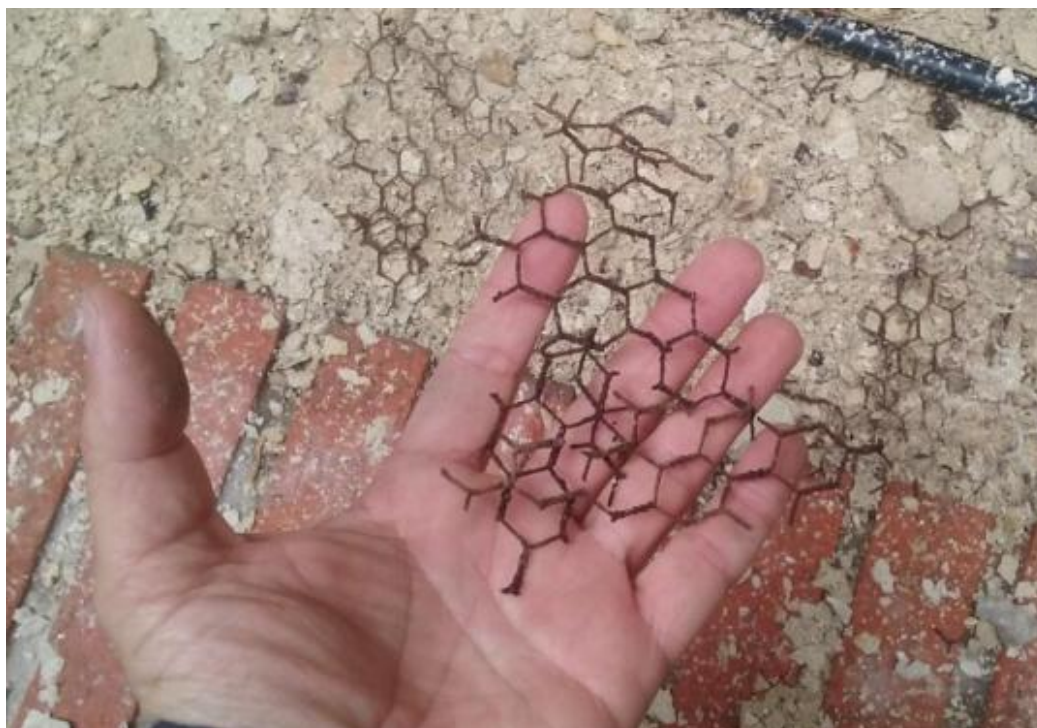
**Foto 16:** 14-03-2017. Calle Sol Naciente, frente a entrada Edificio Rocafel. Fragmentos de malla de gallinero, completamente oxidados, desprendidos junto a los fragmentos de rocas en la zona de parking de motocicletas.

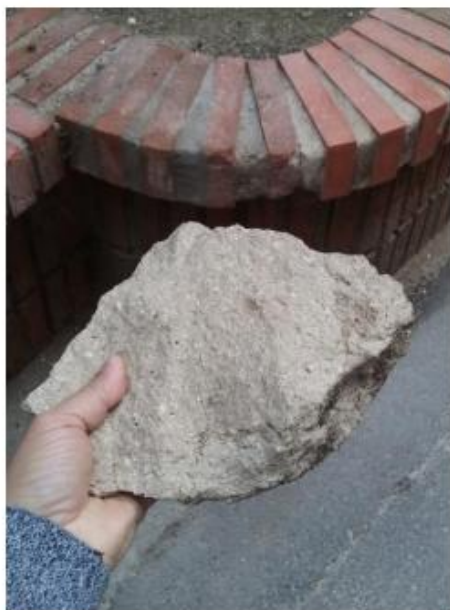
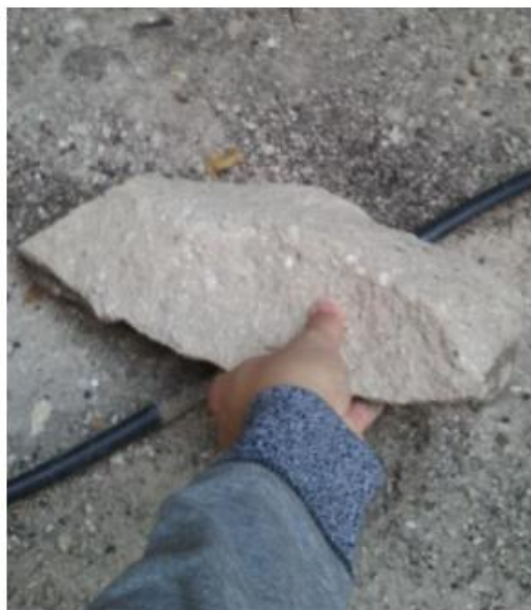
**Foto 17a y 17b:** 28-02-2017. Calle Sol Naciente, frente a entrada Edificio Rocafel. Fragmentos de roca caídos a la Calle Sol Naciente y no sostenidos por el deficiente sistema de protección actual.

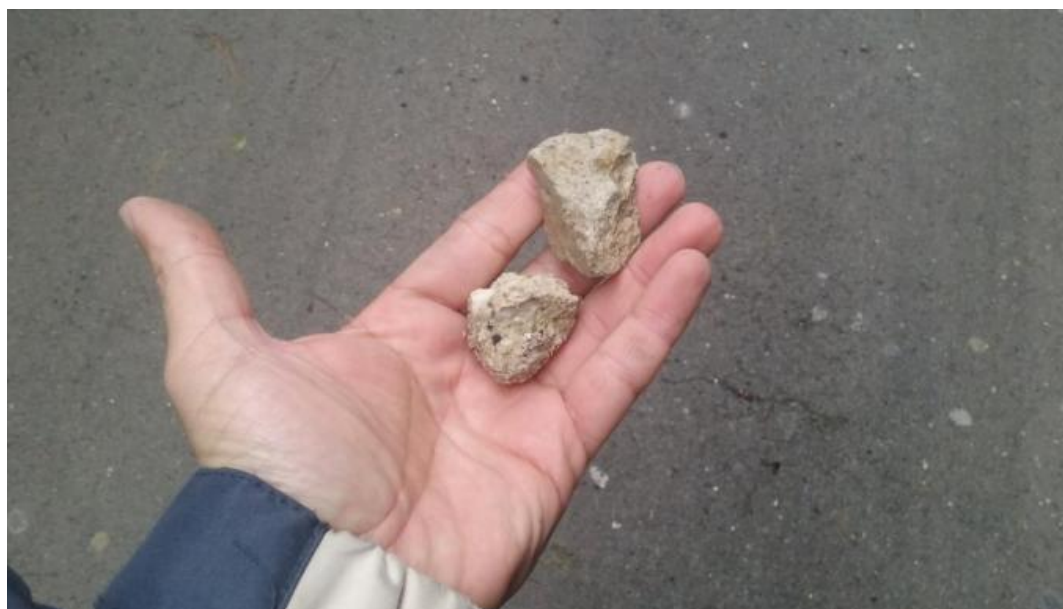
**Foto 18:** 14-03-2017. Calle Sol Naciente, frente a entrada Edificio Rocafel. Tamaño de los fragmentos de roca presentes en mitad la calle.

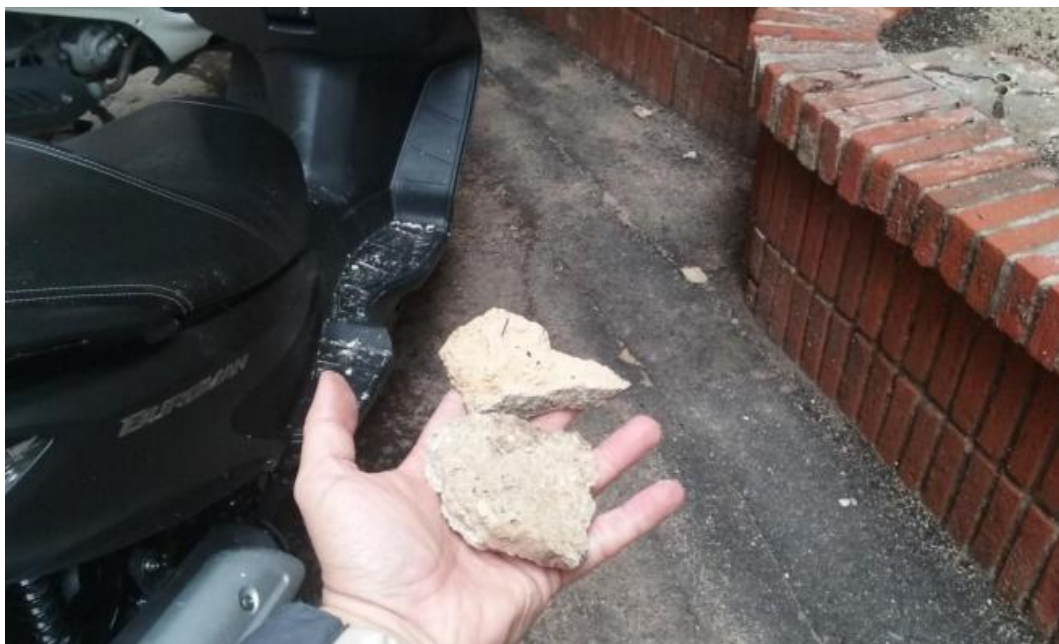
**Foto 19:** 14-03-2017. Calle Sol Naciente, frente a entrada Edificio Rocafel. Tamaño de los fragmentos de roca en la zona de parking de motocicletas.

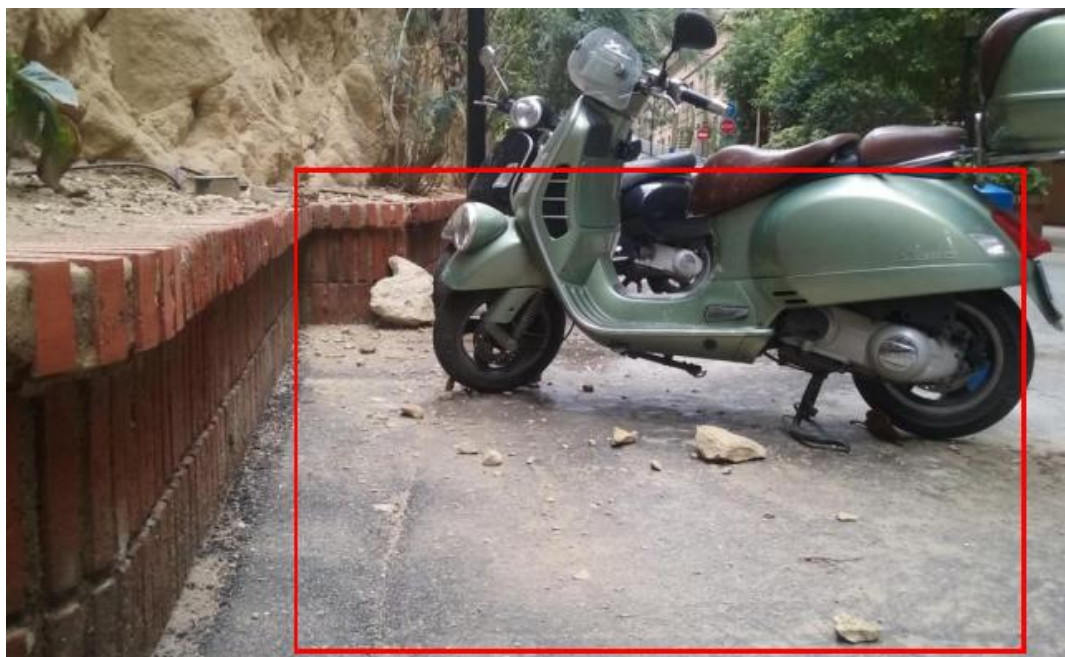
**Foto20:** 14-03-2017. Calle Sol Naciente, frente a entrada Edificio Rocafel. Desprendimientos de fragmentos de roca de tamaño medio y grande en la zona de parking de motocicletas.

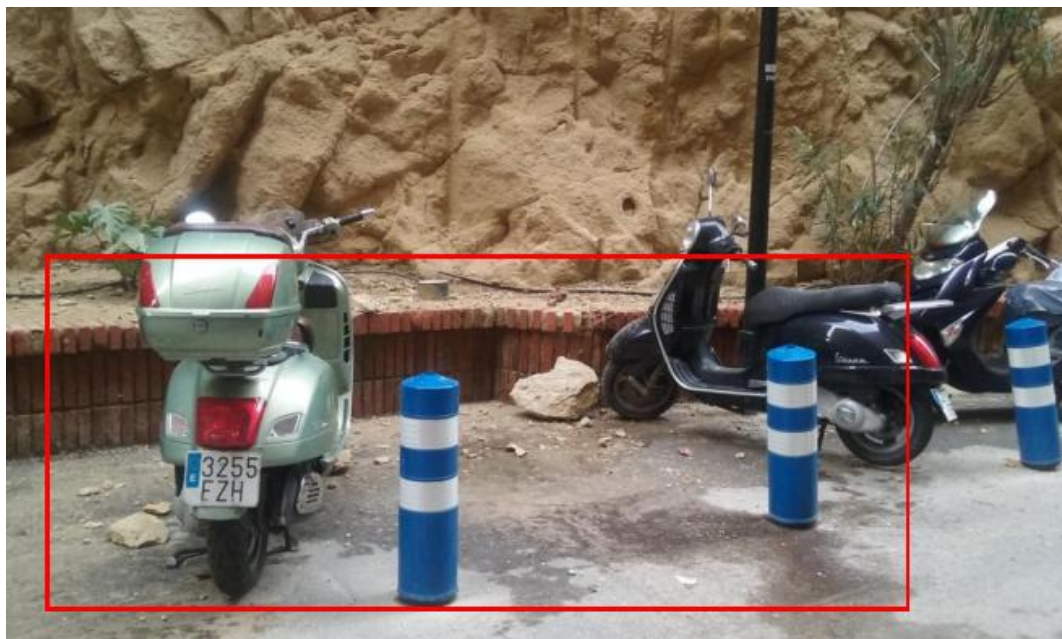
**Foto 21:** 14-03-2017. Calle Sol Naciente, frente a entrada Edificio Rocafel.  
Desprendimientos de fragmentos de roca de tamaño medio y grande en la zona de parking de motocicletas.
