**MEMORIA VALORADA DEL PROYECTO DE MEDIDAS  
DE PROTECCIÓN CONTRA DESPRENDIMIENTOS DE  
ROCAS EN EL TALUD ROCOSO UBICADO EN LA CALLE  
SOL NACIENTE, JUNTO AL EDIFICIO ROCAFEL (LA  
ALBUFERETA, ALICANTE)**

**PETICIONARIO: EXCMO. AYUNTAMIENTO DE ALICANTE  
(CONCEJALÍA DE URBANISMO)**

***Marzo 2017***

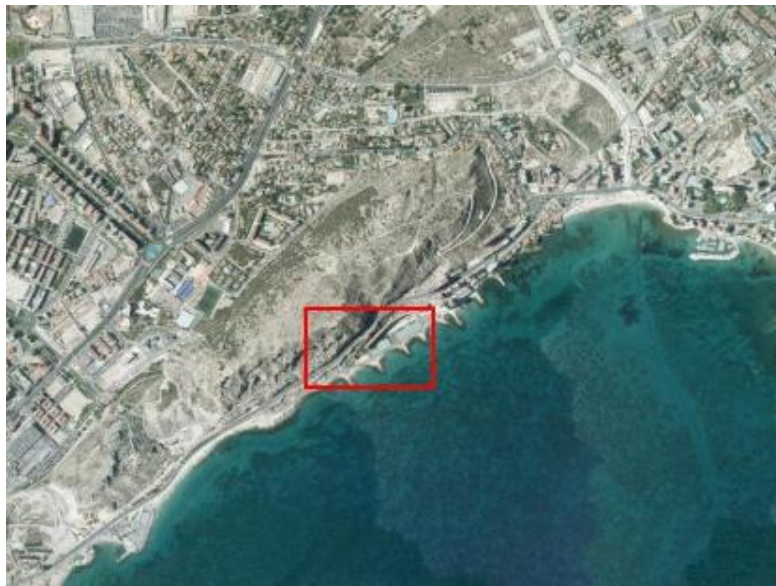
**Foto 1:** Zona de trabajo con respecto a la Serra Grossa.

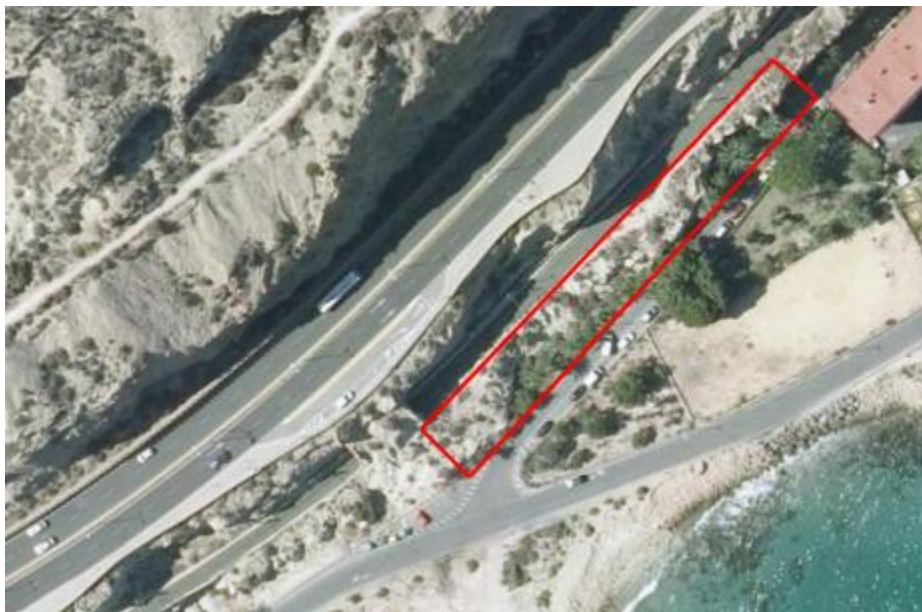
**Foto2:** Vista aérea de la **Zona 1** donde se produjeron los desprendimientos de agosto 2016

4. Colocación de Red de Cable de acero galvanizado  $\varnothing 8\text{mm}$  y rombos internos de  $250 \times 250\text{mm}$ , dimensiones de los paneles  $6 \times 4\text{m}$ , cosidos mediante cable de acero galvanizado  $\varnothing 12\text{mm}$  y anclada al terreno mediante bulones de 3m, y Malla galvanizada de Triple Torsión tipo 8x10-16, en las áreas más fracturas y con presencia de cuñas y bloques de la **Zona 1**. Superficie:  $30 \times 5 = 150 \text{ m}^2$

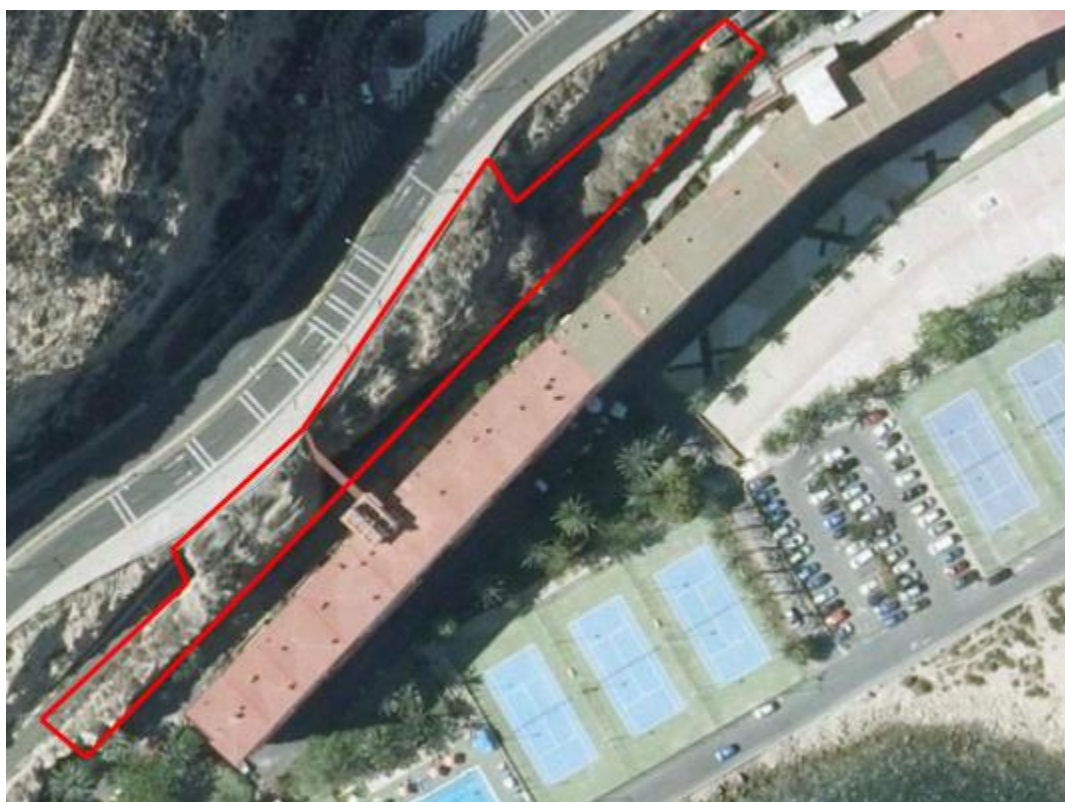
Actualmente en la **Zona 2**, existe un sistema de protección frente a desprendimientos, que si bien se puede observar una correcta instalación del mismo, presenta deficiencias en la definición de sus parámetros que pueden contribuir a su ineficacia frente a futuros desprendimientos.

**Foto 8:** Vista aérea de la **Zona 2** donde se produjeron los desprendimientos de enero y marzo de 2017.

1. Empleo en la parte de acceso al Edificio Rocafel de la **Zona 2**, por el final de la Calle Sol Naciente, en sustitución del deficiente sistema actual de protección, de un sistema de protección desde la cabeza del talud hasta una altura de 4 metros del pie del mismo, de Red de Cable de acero galvanizado  $\varnothing 8\text{mm}$  y rombos internos de 250x250mm, dimensiones de los paneles 6x4m, cosidos mediante cable de acero galvanizado  $\varnothing 12\text{mm}$  y anclada al terreno mediante bulones de 3m, y Malla galvanizada de Triple Torsión tipo 8x10-16. Superficie afectada:  $36 \times 10 = 360 \text{ m}^2$ .

2. Empleo en toda el área de mayor irregularidad y fracturación del talud, parte central de la **Zona 2**, en sustitución del deficiente sistema actual de protección, desde la cabeza del talud hasta una altura de 4,5 metros del pie del mismo, de Red de Anillos de acero galvanizado tipo 6:1, de 350mm de diámetro formados por 7 alambres de  $\varnothing 2\text{mm}$ , anclado al talud mediante bulones de acero corrugado tipo Gewi  $\varnothing 25\text{mm}$  y longitud 3m en cuadrícula de 3x4m, y con Malla galvanizada de Triple Torsión tipo 8x10-16. Superficie afectada:  $95 \times 25 = 2.375 \text{ m}^2$ .

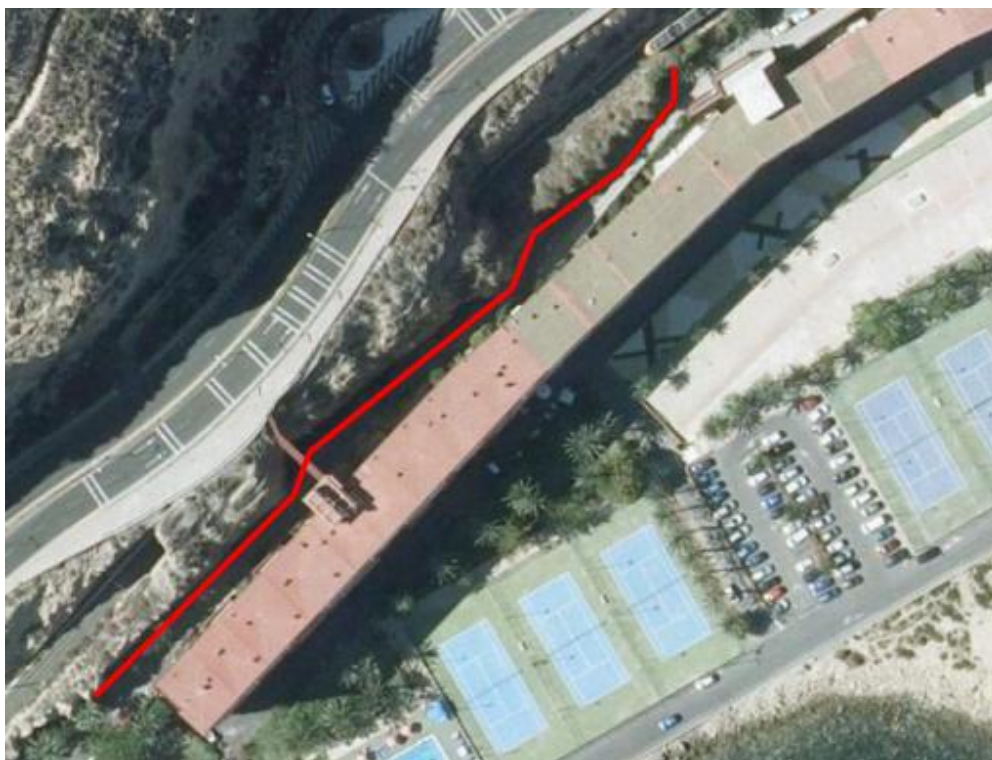
**Foto 22:** Perímetro a vallar en Calle Sol Naciente. Perímetro de seguridad de protección frente a posibles desprendimientos.

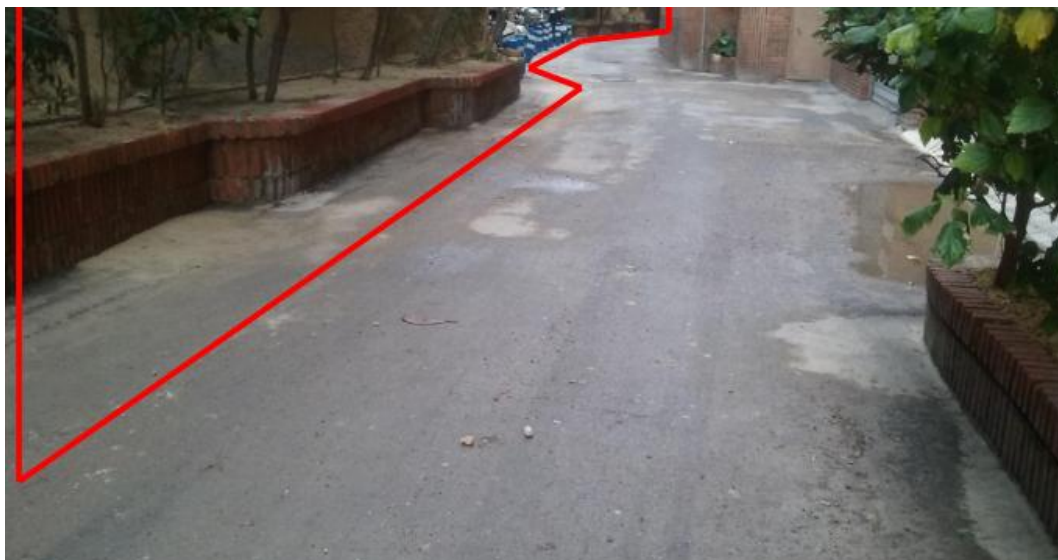
**Foto 23:** Proyección de la ubicación de la valla de perímetro del talud.

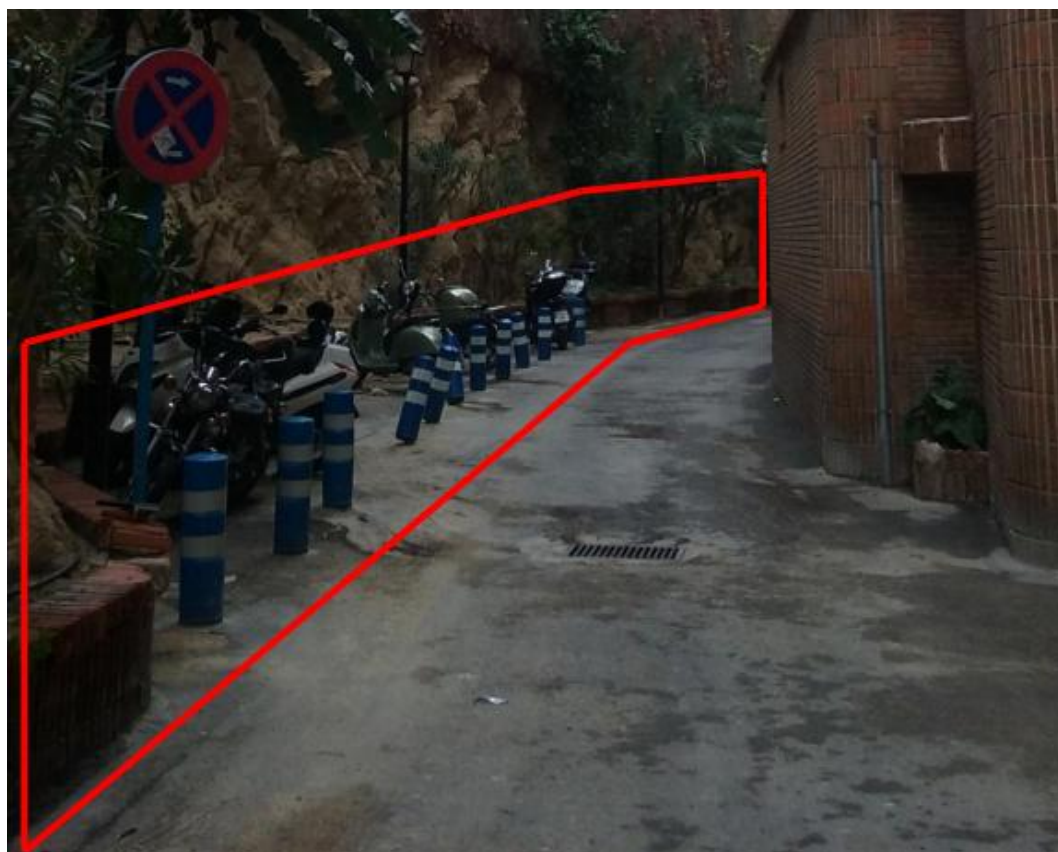
**Foto 24:** Proyección de la ubicación de la valla de perímetro del talud
